# 仁淀川の治水事業

## 1. 仁淀川の特徴

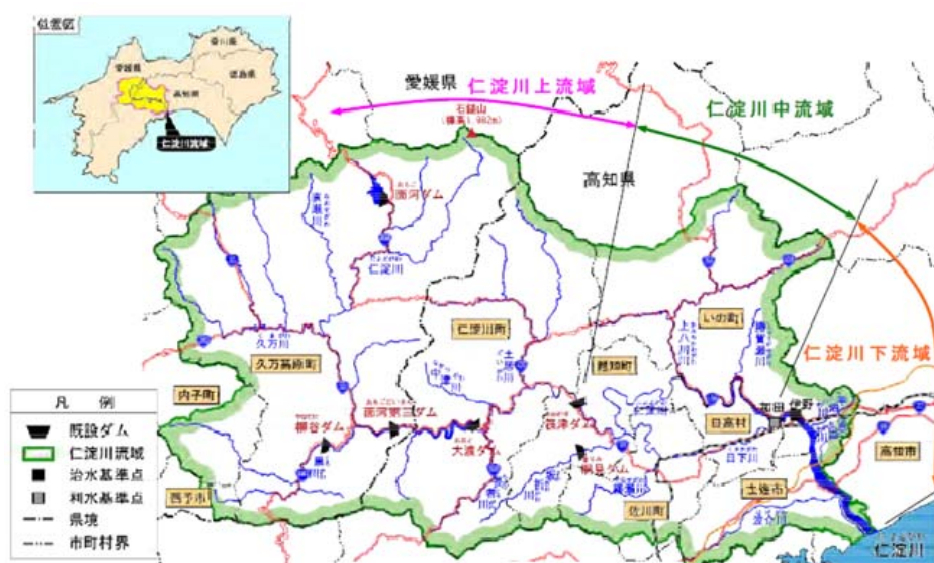
図－2 仁淀川水系流域図

道、国道 33 号、国道 56 号等の基幹交通施設が横断する交通の要衝となっています(図 2)。これら支川沿いに形成された平野は、図 3 のとおり、地盤高が仁淀川本川の計画高水位より低く、潜在的に堤防の決壊による被害拡大の危険性を有しており、想定はん濫区域は流域外にまで広がっています。さらに仁淀川から離れるほど地盤が低いため、仁淀川からの背水の影響を受けやすく、古くからはん濫による被害に悩まされてきました。

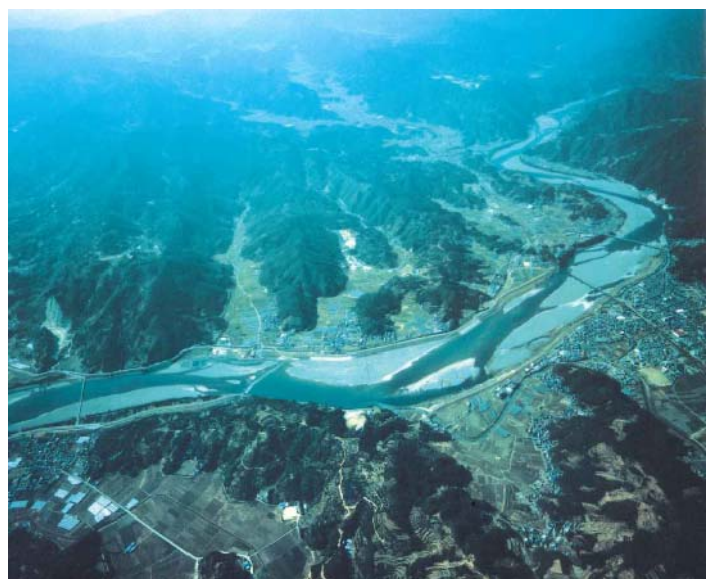
写真－1 仁淀川中流部支線、宇治川、日下川の溺れ谷地

しかし、最近でも、溺れ谷の地形特性(写真 1)から仁淀川は、平成 16 年、平成 17 年、平成 19 年、平成 26 年と甚大な水害を被ってきました。

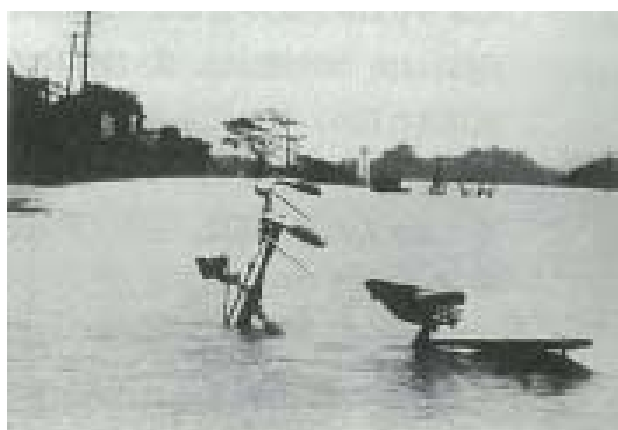
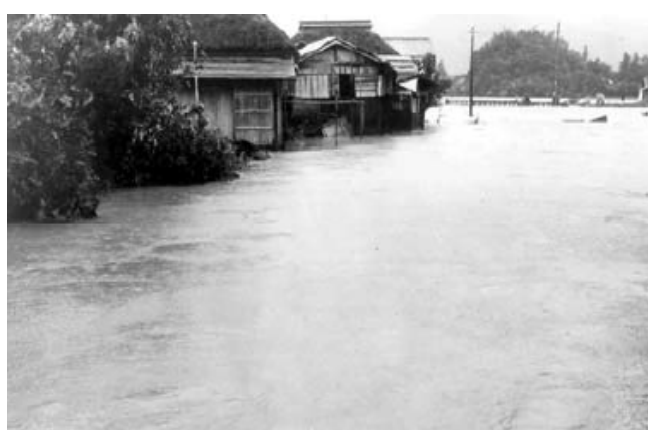
写真－4 昭和 38 年洪水浸水状況（波川地区） 写真－5 昭和 38 年洪水浸水状況（高岡地区）

台風 9 号は、8 月 9 日 13 時過ぎに宮崎県と大分県の県境付近に中心気圧は  $968\text{hp}$  で上陸し、衰弱しながらゆっくりと九州北部を北西に進み北九州市門司区から日本海上に出ました。8 日から 10 日までの仁淀川中流域の総雨量は  $500\sim 700\text{mm}$  に達しました。台風 9 号は移動速度が遅く、この台風に伴う洪水の継続時間は長期におよんだ。台風の日本への接近に伴い、8 日 10 時頃から降り始めた雨は、次第に強さを増し、9 日午前から四国の各河川は増水を始めました。仁淀川では、伊野地点における実績流量は当時の計画高水流量を上回る  $13,514\text{m}^3/\text{s}$  を観測しました。仁淀川の浸水による家屋被害は、全壊 3 戸、床上浸水 1,569 戸、床下浸水 289 戸に達しました（写真 4、写真 5）。

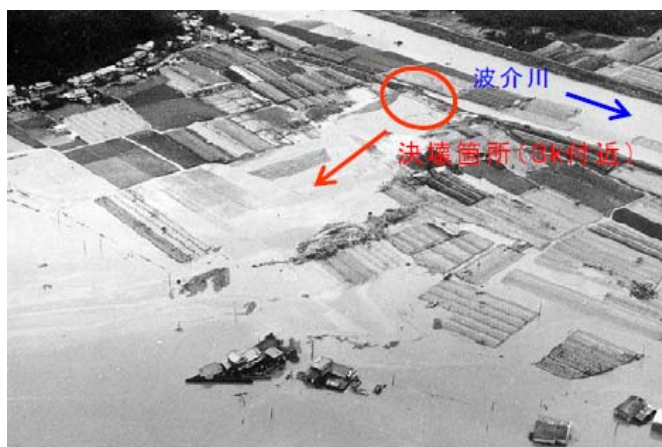
写真－6 昭和50年洪水(用石地区破堤氾濫)

降雨量は、高知県内でも仁淀川流域が最も多く、本川筋では中島堤防の越水をはじめ、漏水による堤防法面崩壊、堤防亀裂、護岸崩壊等の大被害を受けました。また、支川波介川の用石堤防は決壊(約100m) **写真6**を含め、約1.4kmにわたる越水、漏水により全区間で壊滅的な被害を受けました。さらに、支川の日下川・宇治川・奥田川・南の谷川・波介川の各支川では、内水により平地のほとんどが浸水(**写真7、8、9**)する大水害となりました。仁淀川の浸水による家屋被害は、全・半壊2,128戸、床上浸水5,272戸、床下浸水1,792戸に達し、戦後最大を記録しました。この災害を契機に昭和51年度より激甚災害に対処するための特別の財政援助等として、河川激甚災害対策特別緊急事業が発足し、全国で最初に仁淀川がこの制度の適用になりました。

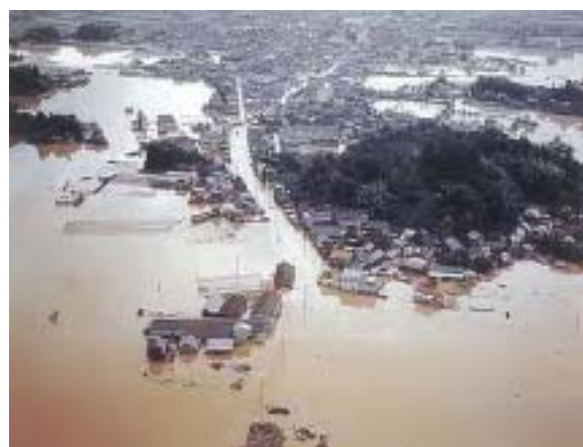
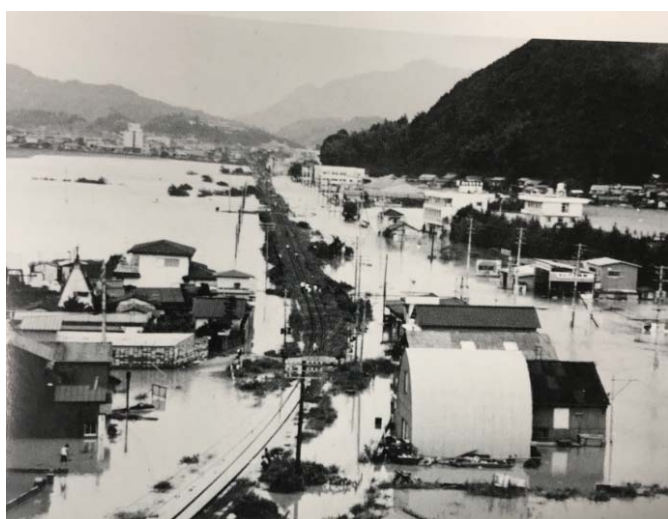
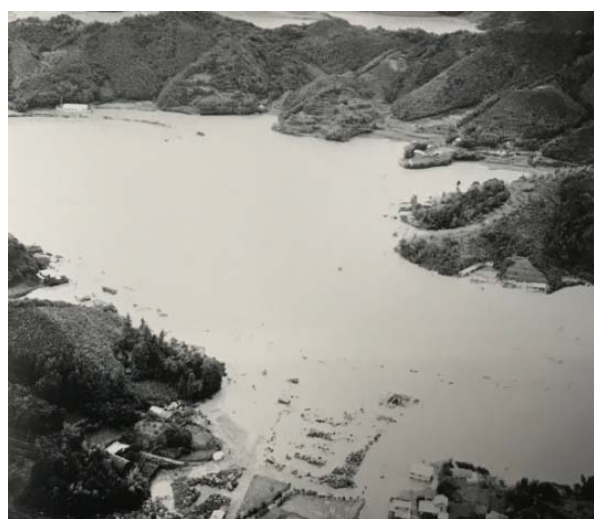
写真－7 昭和50年洪水(土佐市の内水氾濫)

写真－8 昭和50年洪水  
(伊野町枝川地区内水氾濫)

写真－9 昭和50年洪水  
(日高村本郷付近内水氾濫)

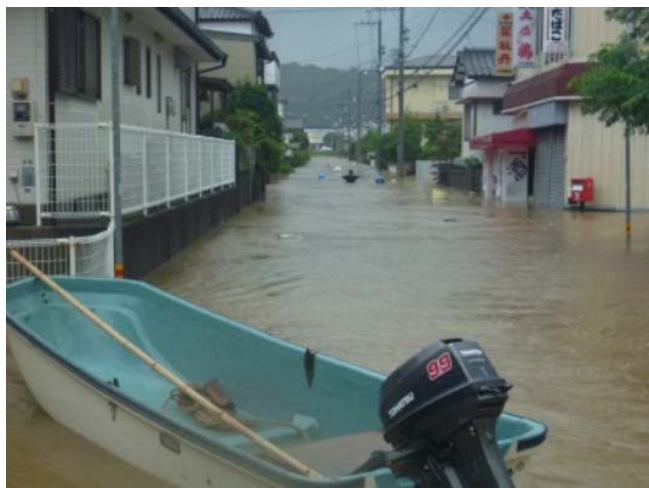
写真-10 平成 26 年洪水（伊野町枝川地先）

仁淀川流域では、支川の日下川（日高村(写真 10)）、宇治川（いの町(写真 11)）等で、床上浸水 271 戸、床下浸水 237 戸に及ぶ浸水による家屋被害が発生しました。これを契機に、平成 27 年度に仁淀川床上浸水対策特別緊急事業として、宇治川では、宇治川排水機場ポンプ増設）に着手し、日下川では、平成 27 年度に昭和 36 年地盤沈下対策河川事業で高知県が整備した旧放水路、昭和 50 年洪水の仁淀川直轄河川激甚災害対策特別緊急事業で整備した日下川放水路に続いて、3 本目の新たな日下川放水路の建設に着手しています。

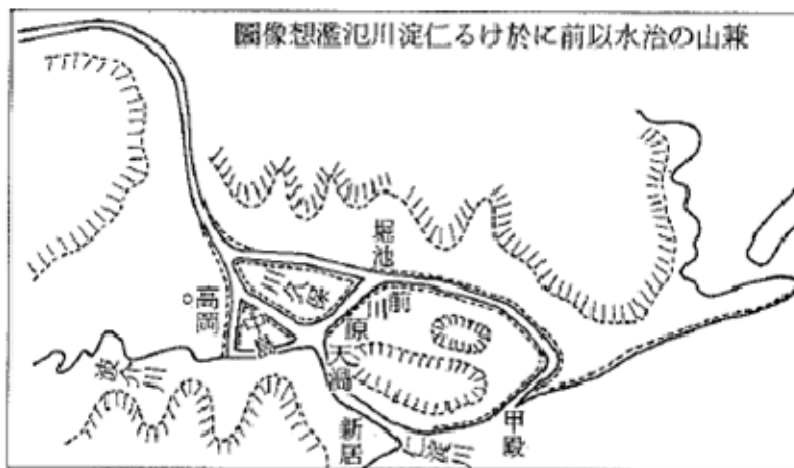
図-4 野中兼山の治水以前における仁淀川氾濫想像図

昔の仁淀川下流部の河道は、伊野より下流の吾南、高東平野を縦横に奔放に流れていました。仁淀川から流出した土砂で発達した沖積平野において、川筋は現在のおり南に直流して海に入る流れと、東に分派し、吾南平野を流れ甲殿から海に注ぐ流れ、さらに天崎付近から西側に分派して南流し、高岡の東部を経て波介川の河道を経由して、本川に合流する三つの流れとなっていました（図 4）。その名残が地名に残されており、現在の右岸中島が仁淀川の中の島であったことや左岸の前川原・柳瀬・堀池等をはじめとし、川辺にふさわしい名前が残されています。

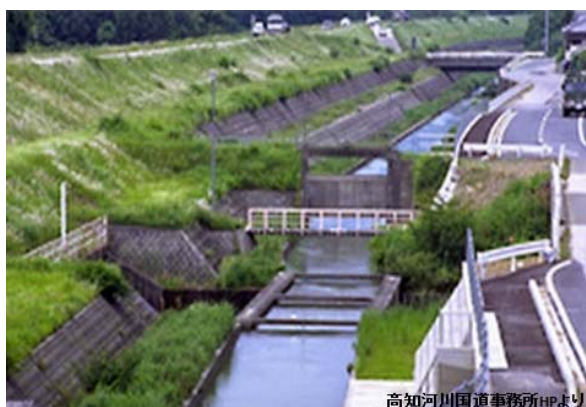
写真－13 現在の用水路と八田の二重堤防

野中兼山の計画は、仁淀川下流の流れを概ね現在の位置に統合し、伊野下流兩岸に八田から弘岡に至る二重堤防（写真13）、鎌田から大内に至る堤防、天崎から中島に至る霞堤など長大な堤防を築いて治水対策を行うとともに、八田堰（写真14）や鎌田堰（写真15）の取水堰や吾南用水・鎌田用水を建設し、かんがいを行い、左右岸に広がる氾濫原を開墾して新田開発するという壮大なものであり、現在の仁淀川と沿川地域の礎となっています（図5）。

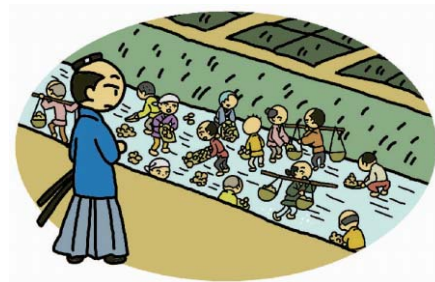
絵－1 寸志夫 (すんしふ)

しかしながら、この時代の治水対策は十分とは言えず、嘉永2年(1849年)の大洪水では沿川各所で堤防決壊が発生し、各地区に洪水痕跡が残されるなど、甚大な水害となったことが記録されています。また土佐市には、藩政期、波介川の川底を「寸志夫」(すんしふ)で掘るという記録が残されています。寸志夫(絵1)とは、自発的に無償で仕事をする、今日で言うところの「ボランティア」

のことです。藩政期の波介川では、川の水はけを良くするために、村人たちが自発的に川底を掘る治水対策を行っていたことが分かります。

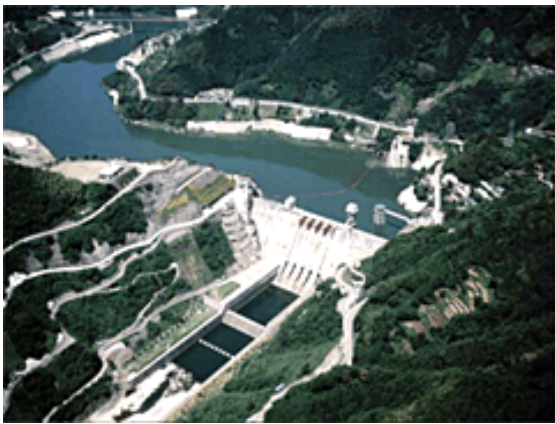
写真－16 大渡ダム（昭和 61 年完成）

この計画を踏まえ、大渡ダム（写真 16）は、昭和 43 年に建設着手し、昭和 61 年に完成しました。

大渡ダムは河口から約 60km 地点の仁淀川町にあり、計画最大流入量 6,000m<sup>3</sup>/s のうち、2,200m<sup>3</sup>/s を調節（大渡ダムへ貯留）し、ダム放流量を最大 3,800m<sup>3</sup>/s に抑えて放流する洪水調節計画となっています。「大渡ダム 30 年のあゆみ」によると、管理が開始された昭和 62 年から平成 27 年の 29 年間で実施した洪水調節は 18 洪水であり、発生原因は全て台風によるもので、過去最大流入量及び最大放流量は、平成 17 年 9 月 6 日台風 14 号による洪水でピーク流入量約 4,700m<sup>3</sup>/s に対して最大約 3,200m<sup>3</sup>/s の放流を行い、貯留量は約 3,800 万 m<sup>3</sup> でした（図 8）。洪水調節による効果として、森地点で約 1.4m、越知地点で約 0.5m、伊野地点で約 0.2m の水位低減効果があったと推測され、仁淀川下流域の水害防除に大きく貢献しています。また高知県管理区間の越知町に流れ込む支川の桐見川には、地域防災施設（治水ダム）として桐見ダム（写真 17）の建設に着手し平成元年 4 月から運用開始し下流越知町の洪水被害を軽減しています。

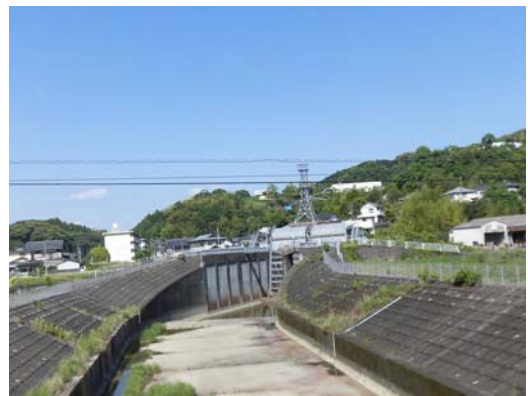
写真－18 日下川放水路呑口

また、昭和 50 年 8 月台風 5 号は、仁淀川の中下流域に記録的な豪雨をもたらし、戦後第 2 位となる大洪水となり、平地のほとんどが水没するという大水害が発生しました。この大水害を契機として、昭和 51 年 4 月に日下川、波介川及び宇治川で全国初となる河川激甚災害対策特別緊急事業に採択され、日下川放水路（写真 18）、波介川水門の新設（写真 19）、宇治川排水機場（写真 20）の増設等が行われ、各支川の治水対策は大きく進展しました。

日下川からの排水及び仁淀川本川からの逆流防止のため、昭和 38 年に神母樋門を設置し、昭和 52 年、昭和 61 年に改築を行っていいます。また、昭和 50 年 8 月洪水により、浸水面積 545ha、床上浸水 659 戸 (うち軒下 384 戸)、床下浸水 121 戸等、平地部のほとんどが水没する甚大な浸水被害を受けたことから、昭和 51 年に河川激甚災害対策特別緊急事業が採択され、浸水被害の軽減を図るため、日下川放水路の建設に着手し、昭和 57 年に完成しました。これにより、昭和 50 年 8 月洪水規模に対して、軒下浸水解消の効果が期待できます。

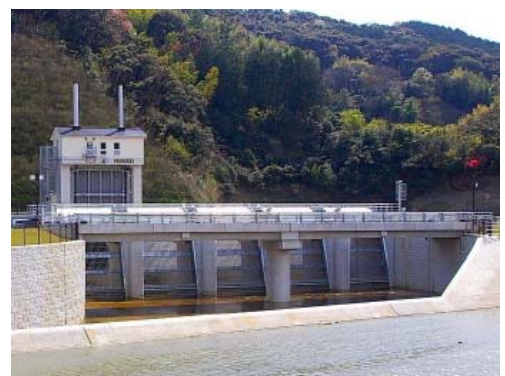
写真－21 宇治川放水路呑口

実施基本計画の部分改定を行いました。これにより、宇治川の河道改修をはじめ、平成 12 年度には宇治川排水機場の増設、平成 18 年度には新宇治川放水路(写真 21) が完成しました。

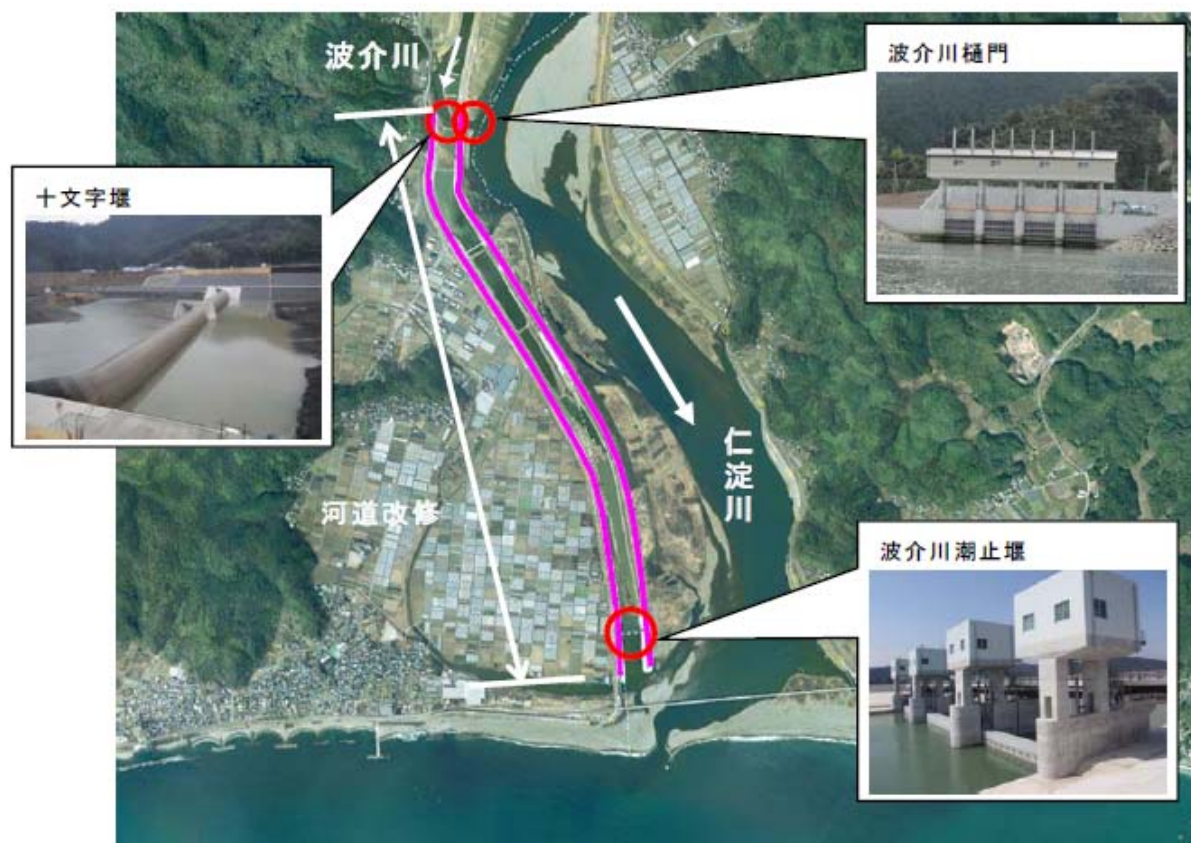
図－12 波介川河口導流事業概要図

また、土佐市街地を含め浸水面積 533ha、浸水家屋 111 戸の被害が発生した平成 17 年 9 月洪水等、近年の浸水被害を踏まえ、平成 19 年度に床上浸水対策特別緊急事業として採択され、平成 24 年 5 月に波介川河口導流路の運用を開始しました（図 12）。

波介川は、仁淀川河口付近で合流する右支川で、流域面積 73.3km<sup>2</sup>、幹川流路長 19.0km の一級河川です。沿川の平野は、本川の洪水位より地盤が低く本川から離れるほど低くなる地形となっており、本川の背水による影響を受けて洪水が流出しにくく、古くから頻発する浸水被害に悩まされてきました。このため、昭和 42 年に波介川合流点を河口まで下げ、仁淀川からの逆流の影響を除き、洪水を安全に流下させる波介川河口導流事業が計画されました。上流の高知県管理区間の波介川治水事業は、昭和 27 年に国の補助を受け中小河川

これらの浸水被害を受け、昭和 51 年に波介川改修計画の再検討を行い、同年に河川激甚災害対策特別緊急事業が採択されました。この事業により波介川水門を設置し、仁淀川本川からの逆流を防止しました。しかしながら、逆流防止のみでは仁淀川の洪水位の影響を受け波介川からの排水が困難となるため、昭和 50 年 8 月洪水での被災状況や対策経緯を考慮し、昭和 59 年に波介川河口導流事業計画の計画規模を年超過確率 1/50 から 1/70 に見直して昭和 60 年に事業着手、その後 25 年余りを要したが平成 16 年に工事着手されました。

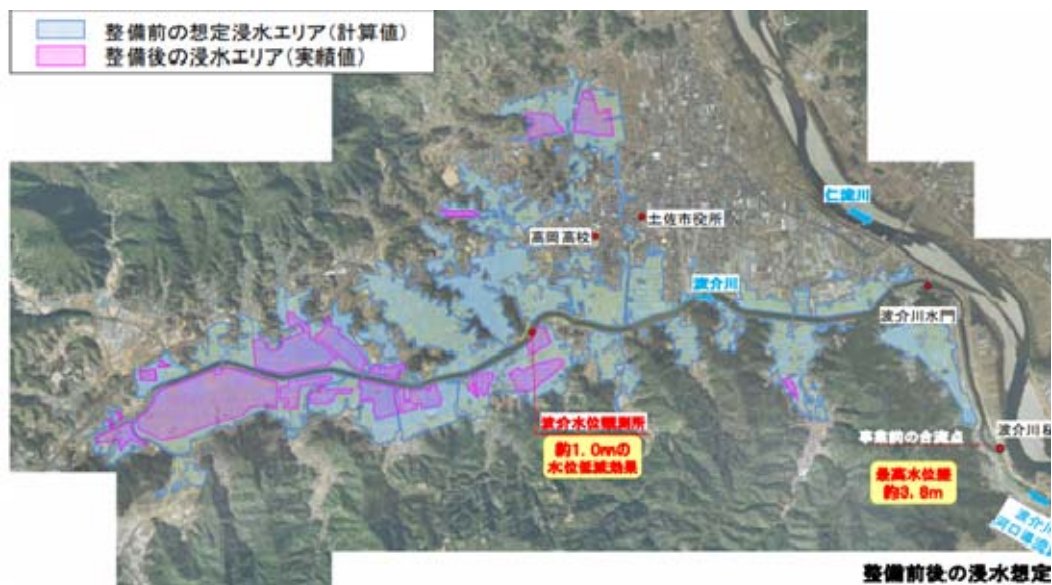
図－13 （台風 12 号）波介川河口導流路により浸水面積を約 380ha 低減

これにより、平成 26 年 8 月の台風 12 号、11 号では、波介水位観測所で、図 13、図 14 のように、それぞれ約 0.7m、約 1m の水位低減より、波介川のはん濫危険水位を下回る水位で抑え、台風 12 号・11 号併せて事業実施前と比較して浸水面積は 63%、浸水家屋数は 92%減少させ大きな効果を発揮しました。今後も平成 17 年 9 月洪水規模に対して浸水被害を概ね解消できる効果が期待できます。

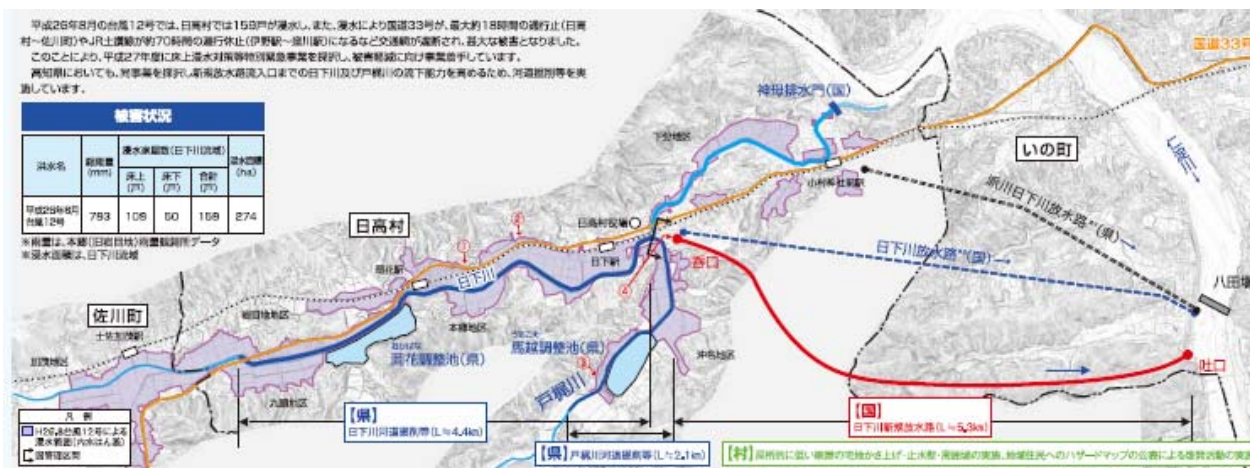
図－16 日下川流域の浸水状況と床上浸水対策特別事業平面図

平成26年8月の台風12号では、日高村では159戸が浸水し、また浸水により国道33号が、最大約18時間の通行止（日高村～佐川町）やJR土讃線が約70時間の運行休止（伊野駅～窪川駅）になるなど交通網が遮断され甚大な被害となりました。このことにより、国、高知県、日高村が連携して総合的に治水対策を推進するため平成27年3月に「日下川総合内水対策計画」を策定し、国は平成27年度に床上浸水対策特別緊急事業として、被害軽減に向け日下川の3本目の放水路となる日下川新規放水路L=5.3kmの事業に着手し平成32年度までの完成に向けて整備を進めています（図16, 17）。

また高知県区間においても、同事業を採択し新規放水路流入口までの日下川及び戸張川の流下能力を高めるため、河道掘削等を実施しています（図16）。また、宇治川においても、昭和50年に10m<sup>3</sup>/sの排水能力を持つ宇治川排水機場が建設されて以降、度重なる浸水被害の発生により、河川激甚災害対策特別緊急事業や、床上浸水対策特別緊急事業において排水ポンプが増設され、現在の排水能力は40m<sup>3</sup>/sまで増強されているほか、新宇治川放水路も完成し、内水被害軽減にしています。
