本稿では、四万十川流域の発展の礎となっている古くから現在まで続いてきた四万十川の治水事業について紹介します。

2. 四万十川の水害

■3. 四万十川の治水対策

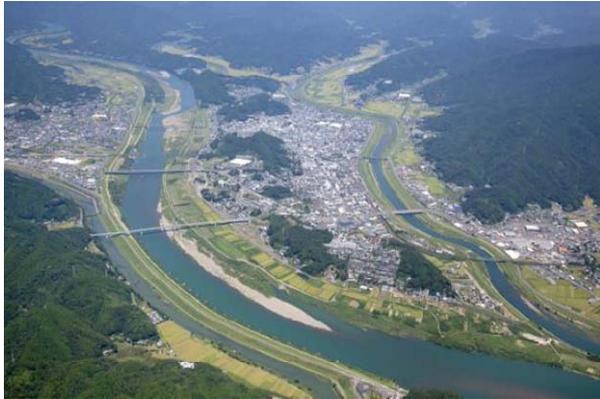
写真 1 後川下流部

流域の地形は、中央構造線の南側に位置する外帯河川を呈しています。上流部は不入山をはじめとする急峻な山地に囲まれ、窪川盆地を経たのち、再び山地に囲まれた中流部に至り、平野は下流部にわずかに見られる程度であります。また、後川下流部（写真 1）や中筋川下流部（写真 2）には低平地が広がり、度々内水被害を受けてきました。

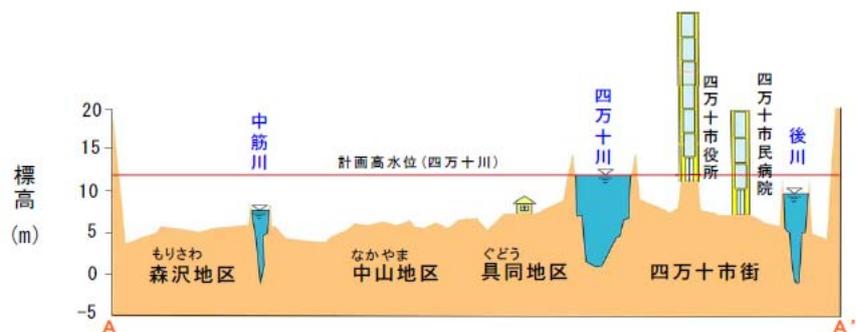
図 2 中村平野と洪水時における四万十川の水面との関係

四万十川下流部及び後川下流部、中筋川下流部における平地では、四万十川の計画規模の洪水時における水位より堤内地盤高が低く、このような平地で堤防決壊による外水氾濫が発生すれば、甚

大な被害が発生する危険性を有しているのが特徴です（図 2）。

しかし、四万十川下流部の平地の地盤高は、四万十川の計画高水位より低く、山付や支川の堤防等によって閉鎖された地形を有していることから、堤防決壊による氾濫水が滞留し、浸水深が深く、浸水時間が長時間におよぶ氾濫特性をもっており、昭和10年8月洪水や昭和38年8月洪水のような大洪水が発生し、大規模な水害が再現される可能性があります。四万十川沿川に暮らす住民の生活は、四万十川の堤防を挟んで危険性と隣り合わせであり、治水安全度を向上させるダム建設や堤防整備などの社会資本整備の迅速な進展が期待されています。

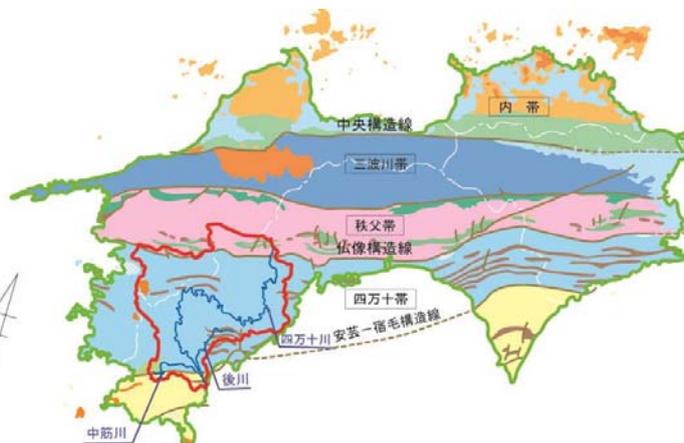
図 3 四国の地質分布図と四万十川流域

流域の地質は、大部分が四万十川に因んで名づけられた四万十帯に属します（図 3）。この四万十帯は北から南に向かって次第に新しい地層が配列しており、土佐湾沖の南海トラフを境に南側のフィリピン海プレートが四国の下に潜り込むことによって海底に堆積した堆積物により形成されたと考えられています。なお、四万十川、後川の下流および中筋川沿川の低平地には沖積層が分布しています。

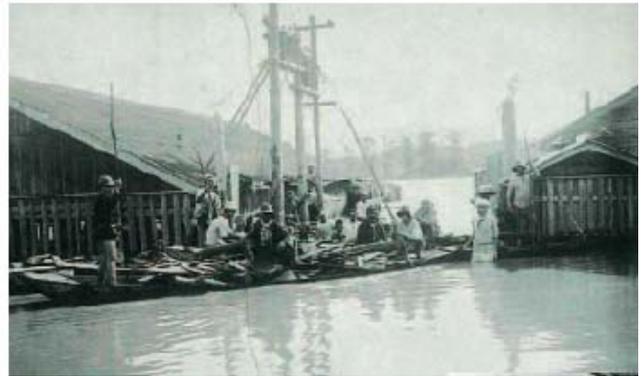
写真4 昭和10年8月洪水の浸水状況
(四万十市百笑)

台風は昭和10年8月28日足摺岬付近に上陸し、本州を縦断して北海道に至りました。総雨量は、上流の新田で765mm、大正で703mm、好藤で245mm、下流具同で398mmを記録しました。この洪水のピーク流量は、四万十川具同で既往最大の約16,000m³/s(氾濫後の河道内流量)を記録し、四万十川沿岸平地部は5~9m浸水し、家屋約4,600戸が水没しました。特に、旧中村町は20~30戸を残して全町約1,800戸が水没しました。

(写真4、図5)。

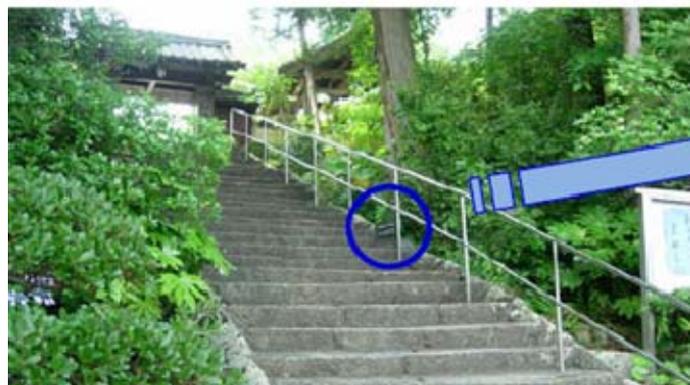
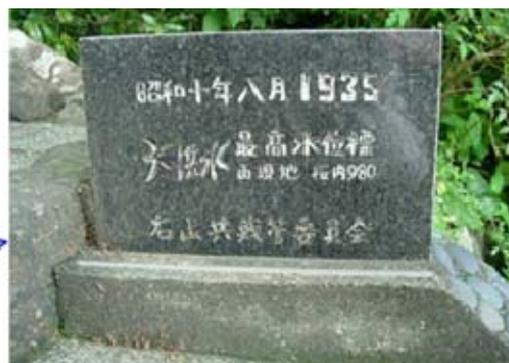
写真5 太平寺 階段にある昭和10年8月洪水の水位標

その時の洪水の爪痕を標した水位標が四万十市右山五月町にある太平寺の寺門に至る石段の中程に建てられています(写真5)。

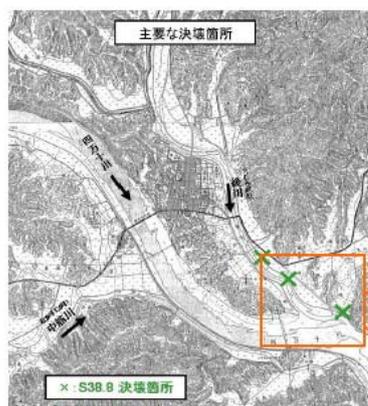
図6 昭和38年8月洪水の氾濫状況

この洪水のピーク流量は、具同で約13,400m³を記録し、後川では3箇所が決壊したため、約200戸が浸水したのをはじめ、中筋川沿川で約330戸、下田で約400戸が浸水するなど甚大な被害を受けました(図6)。

昭和38年8月洪水の破堤箇所

また支川後川では、昭和 38 年 8 月洪水で、古津賀堤防等 3 箇所の堤防決壊等による氾濫により、大規模な家屋浸水被害が発生しました。その後、築堤等の改修を進め、平成 18 年度に中村堤防を完成させ、堤防の整備は概ね完成しているものの、現在でも図 17 に示すとおり後川の堤防は、安並地区で堤防断面が不足する箇所が残っていることから、堤防の整備を推進する必要があります。

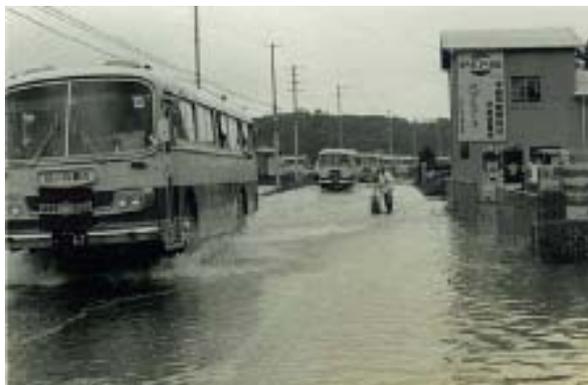
写真6 具同付近の冠水状況(S47年洪水)

昭和47年7月、台風9号は、23日宮崎県と大分県の県境付近に上陸し、門司をかすめて日本海を北上しました。総雨量は、上流の船戸で272mm、下流の具同で222mm、富山で328mm、山奈で490mmを記録しました。この洪水では、具同での流量は約7,600m³/sでありましたが、中筋川では戦後最大流量を記録し、床上浸水221戸、床下浸水493戸の家屋被害が発生しました（写真6、7）。

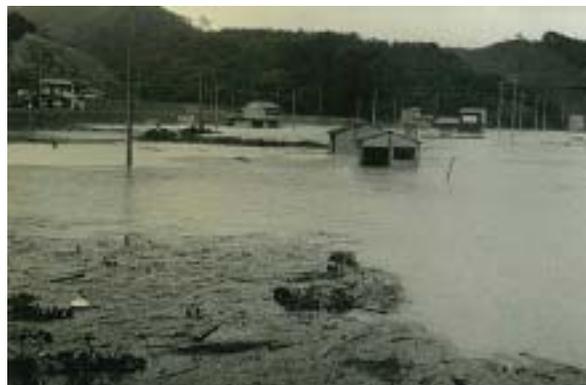
写真7 有岡付近の冠水状況(S47年洪水)

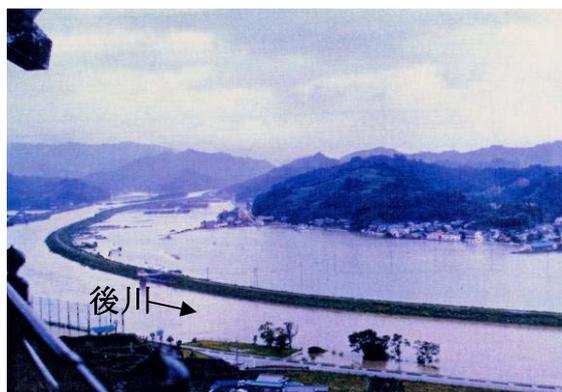
写真8 安並堤防左岸の浸水状況（H4年洪水）

この洪水のピーク流量は、後川においては秋田で約1,700m³を記録し、計画高水位を上回り、後川では観測記録上最大の出水となり、床上浸水283戸、床下浸水158戸に及ぶ浸水による家屋被害が発生しました（写真8、9）。

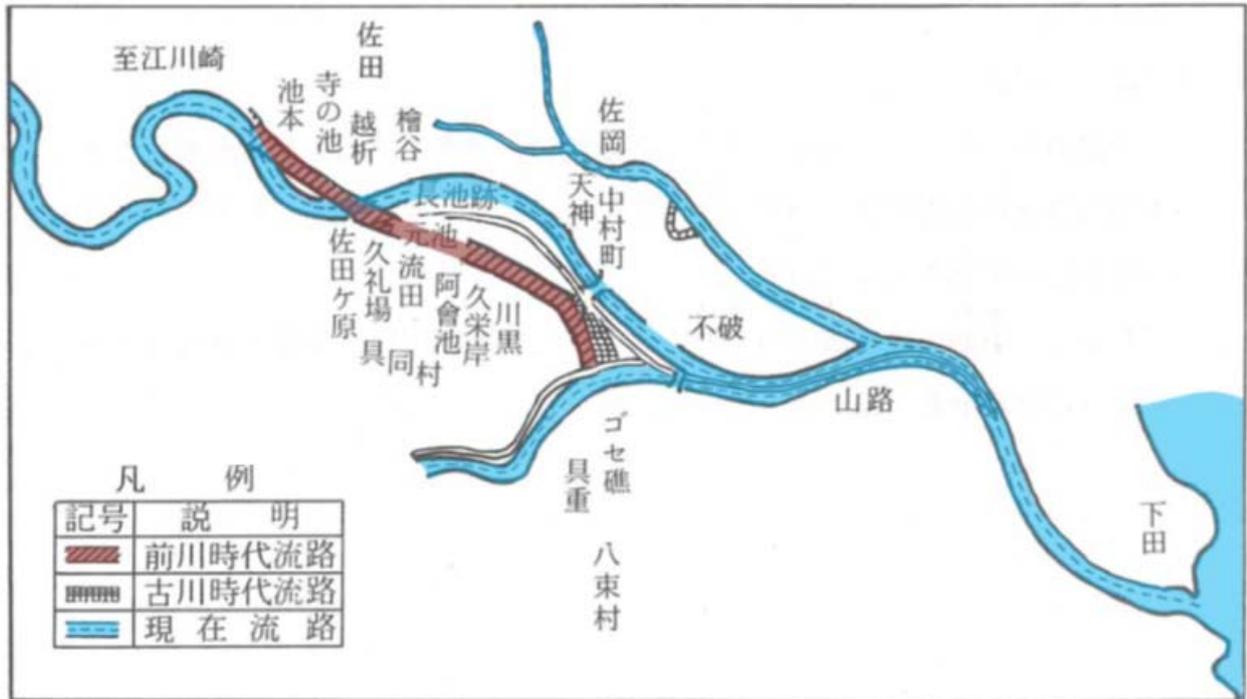
図7 四万十川下流部の流路の変遷

四万十川下流部の河道は、中村平野で幾度となく分流、合流を繰り返す暴れ川でありました。佐田東山麓の池本、寺の池を通過して入田の元池から具同西山麓を流れ、坂本の具重において中筋川と合流していたことがあり、これを前川時代と言っています。当時の面影

を物語るものとして入田に残る元池等があります。また、具同の古池を通して中筋川礁（ゴゼ）において中筋川に合流していた時代もあり、これを古川時代と言っています。その後寛弘6年（1009年）の洪水の時ともいわれていますが、佐田付近の流れは漸次西に移り、その反動により水流は左折し、入田の佐田ノ原から東流して中村側の山麓を経て不破に流れるようになり、概ね現在の河川形となりました（図7）。

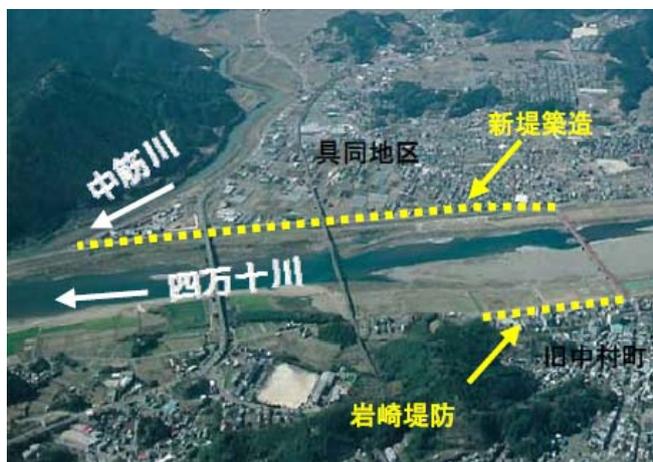
写真10 具同築堤工事、岩崎堤防工事

明治40年の洪水で河道が昔の流れに戻るなど度々洪水が発生していたこともあり、地域住民からの四万十川改修に対する強い要望を背景として、大正時代後期になって国による直轄改修としての調査を開始し、昭和4年に直轄河川改修事業に着手し、計画高水流量について、四万十川は今成(いまなり)地点で13,000m³/s、後川は麻生地点で1,500m³/s、中筋川は坂本地点で550m³/sとする改修計画を定めました。この改修計画は、洪水防御に重点を置いたもので、四万十川では、具同、岩崎で新堤の築造(写真10)、旧堤の拡幅、河道の掘削等が行われ、後川では、新堤を築造するとともに、旧中村町を洪水から防御するため佐岡地先の河道屈曲部の付替(写真11)が実施されました。

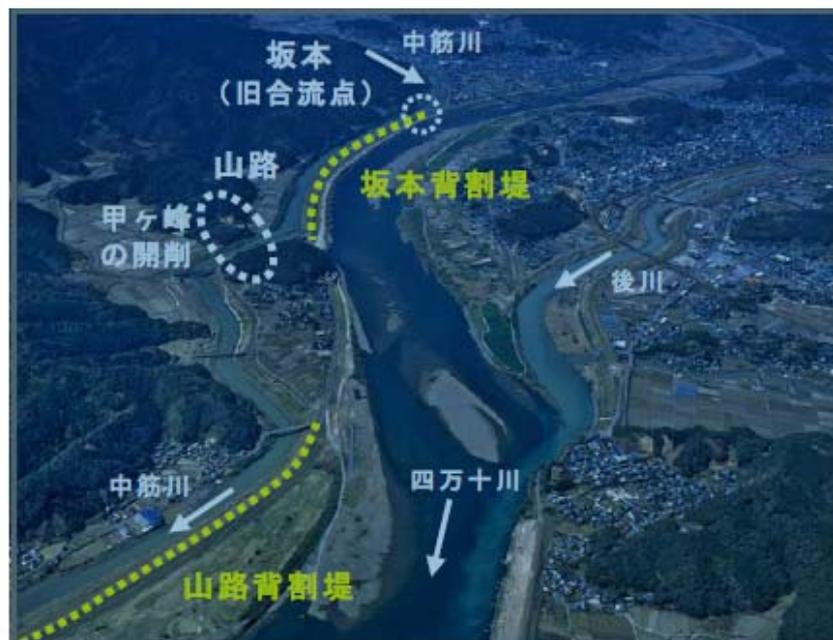
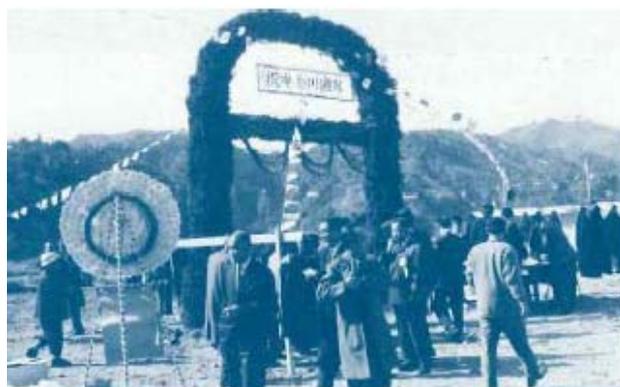
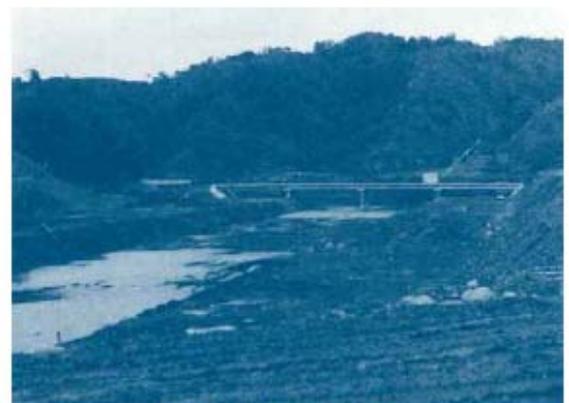
図 8 中筋川の背割堤図と写真

位低下を図るものとし、本川右岸沿いに約 1,850m の背割堤を新設して甲ヶ峰直上流の八束村大字山路(現四万十市山路)において本川に合流させることとしていましたが、昭和 10 年 8 月の洪水を契機に甲ヶ峰を開削(開削土 35 万 m³)して、さらに下流の八束村実崎(現四万十市実崎)まで 2,650m 背割堤を延長することに変更されました。

この改修計画に従い、昭和 12 年に坂本背割堤防築造、同 13 年に甲ヶ峰開削に着手し、中筋川の合流点付替工事が進められました。工事は毎年のように出水に見舞われ、築堤土や護岸が流出するなど難航を極め、また、第二次世界大戦により工事は一時縮小されました。背割堤が概成し、甲ヶ峰において通水式をむかえたのは昭和 12 年の着工以来 27 年の歳月を要した昭和 39 年 2 月 4 日のことでした。その後、昭和 41 年に現在の背割堤が完成しました(図 8)。

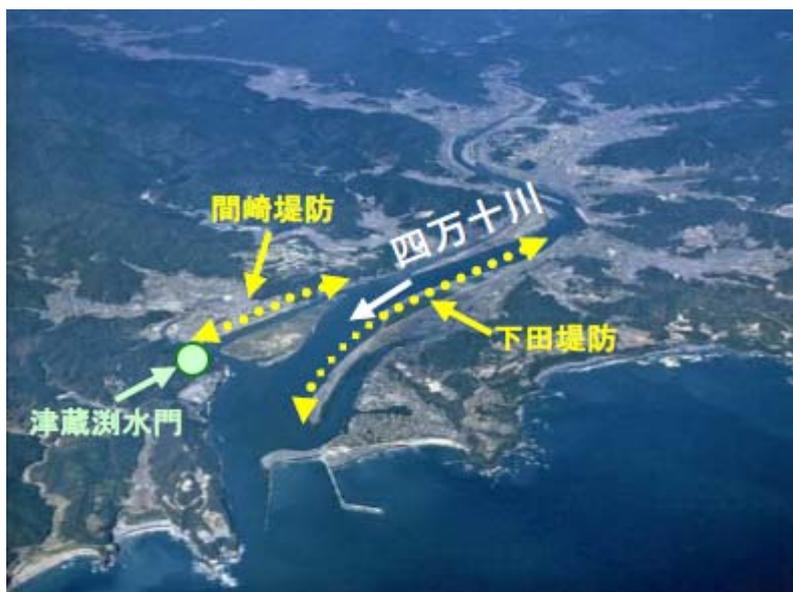
図9 下田堤防・間崎堤防

昭和 40 年に策定された工事実施基本計画に基づき、四万十川では、昭和 30 年度までに暫定堤防として施工されました。下田堤防について昭和 49 年度から嵩上げや高水護岸等を施工しました。また、津蔵淵水門を昭和 51 年度～昭和 54 年度の間に施工、津蔵淵水門の

完成と同時に間崎堤防を完成断面で施工しました（図9）。後川では、中村市街地の防御のため中村堤防を施工する等河川改修を水系の各所で進めてきました。

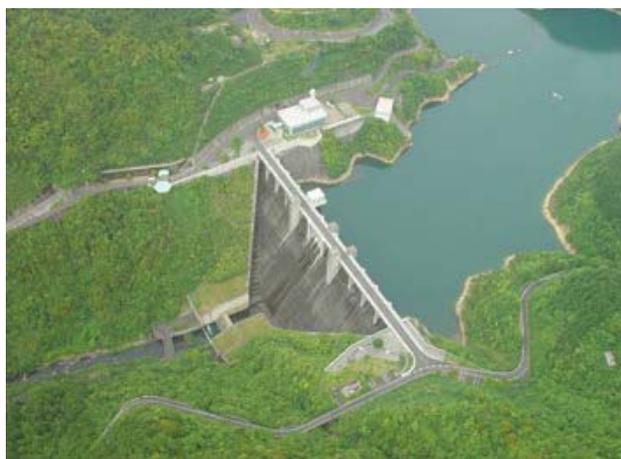
写真12 中筋川ダム（平成10年度完成）

この計画に基づき、高知県南西部の治水・利水の要として昭和58年度に中筋川ダムの建設に着手し、平成10年度に完成しました（写真12）。しかし、中筋川流域では、その後も浸水被害が頻発し、早期対策が必要であったため、中筋川の基準地点磯ノ川における河川整備の目標流量を1,000m³/sとし、横瀬川ダムの建設と既設中筋川ダムにより360m³/sの洪水調節を行い、河道の整備目標流量を640m³/sとする渡川水系中筋川河川整備計画が平成13年12月に策定されました。その後、横瀬川ダムについては中筋川総合開発事業（横瀬川ダム）として平成15年度に工事に着手し、現在も建設を進めています（写真13）。

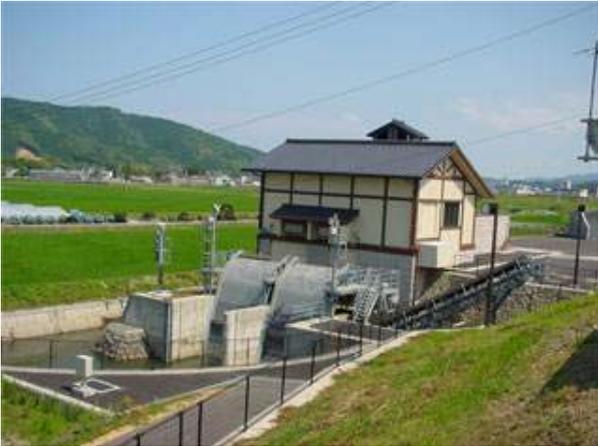
写真 14 川家川排水機場

また、後川流域の四万十市安並・蕨岡地区は、国道 439 号の沿線に人家・公共施設が集中しているほか、近年では公共施設整備や宅地整備等が進んでいるにもかかわらず、慢性的に浸水被害が発生していました。このため、平成 4 年および平成 9 年の洪水を契機に床上浸水被害解消を目的として、後川床上浸水対策特別緊急事業（平成 11 年度～平成 15 年度）により、集中的に排水機場の新設（内水対策）（写真 14）や堤防の強化（堤防補強）等の治水施設の整備を実施しました。

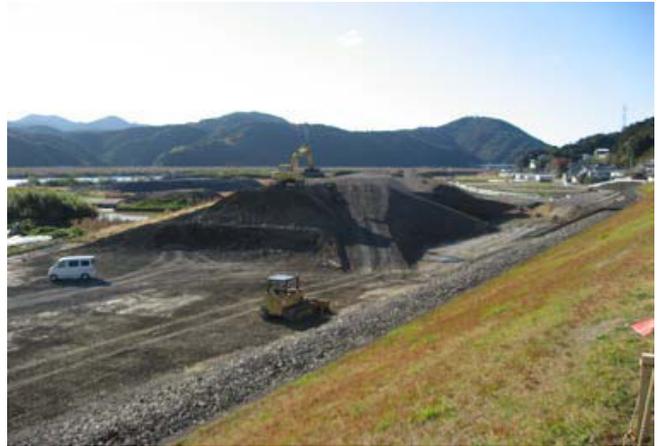
写真 15 不破・角崎堤防事業

近年も築堤等の河川整備を進めており、四万十川では、平成 21 年度に不破・角崎堤防事業（写真 15）に新たに着手するなど、治水安全度向上のための河川整備は流域内の各所において現在も続けられています。

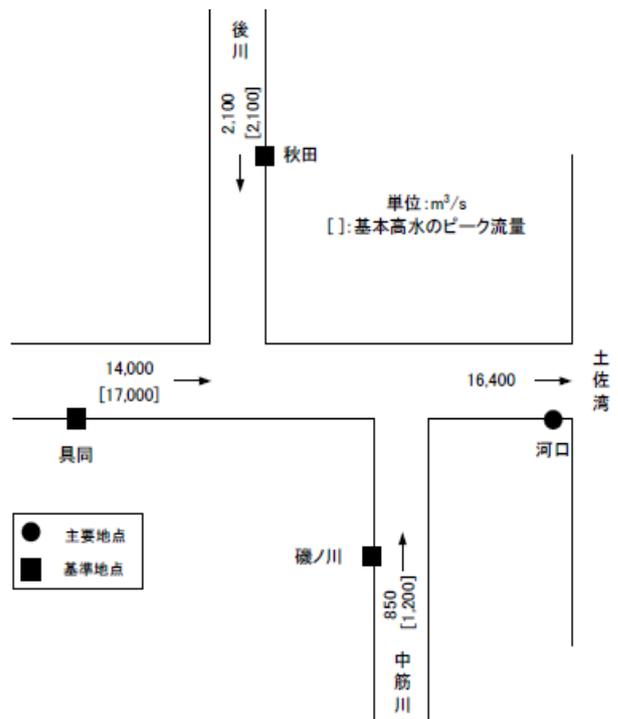
図 10 渡川水系河川整備基本方針 (平成 21 年策定) 計画高水流量配分図

平成 21 年 2 月には、平成 9 年に改正された新河川法に基づき渡川水系河川整備基本方針を策定しました。四万十川では、具同地点において基本高水のピーク流量を $17,000\text{m}^3/\text{s}$ とし、流域内の洪水調節施設により $3,000\text{m}^3/\text{s}$ を調節することとし、河道への配分流量を $14,000\text{m}^3/\text{s}$ 、後川では、秋田地点において基本高水のピーク流量を $2,100\text{m}^3/\text{s}$ とし、河道への配分流量をこれと同流量、中筋川では、磯ノ川地点において基本高水のピーク流量を $1,200\text{m}^3/\text{s}$ とし、このうち流域内の洪水調節施設により $350\text{m}^3/\text{s}$ を調節することとし、河道への配分流量を $850\text{m}^3/\text{s}$ としました（図 10）。

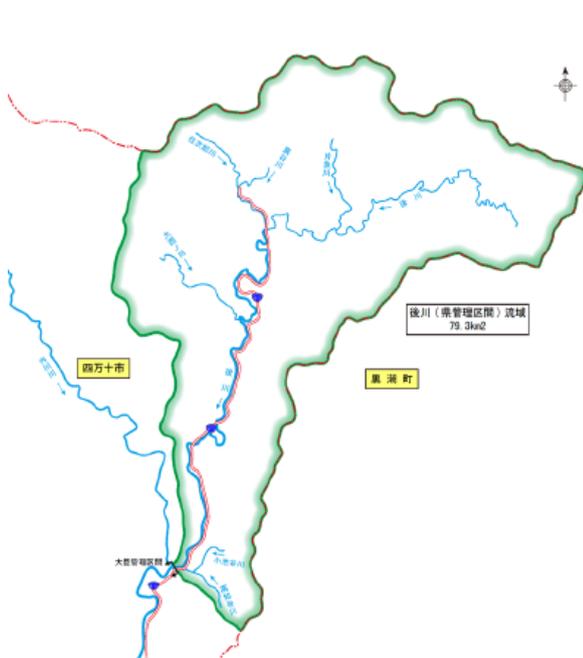
図 1.2 後川（県管理区間）概要図

後川（県管理区間）（図 12）の治水事業としては、昭和 30 年度に地盤変動対策事業に着手し、その後、局部改良事業（昭和 31 年度～42 年度）、小規模河川改修事業（昭和 42 年度～51 年度）等の事業を実施してきました。

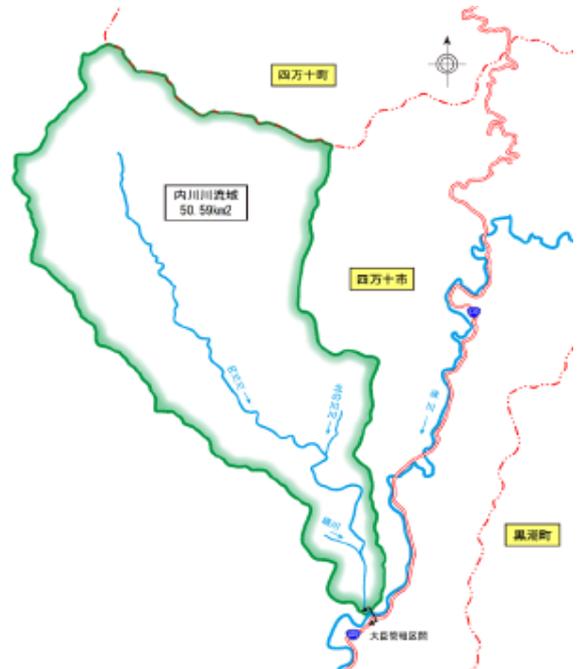
図 1.3 内川川概要図

内川川（図 13）は後川に合流する二次支川であり、下流部の低平地は従来から内水等による浸水被害がしばしば発生しており、平成 4 年 8 月洪水では 168 戸の家屋が浸水する被害を被りました。内川川の治水事業としては、昭和 39 年度に局部改良事業として着手し、昭和 49 年度には小規模河川改修事業として本格的な河川改修に着手し、築堤や河道の掘削等を進めてきました。現在は総合流域防災事業により上流部の未改修区間について引き続き河道整備を実施しています。

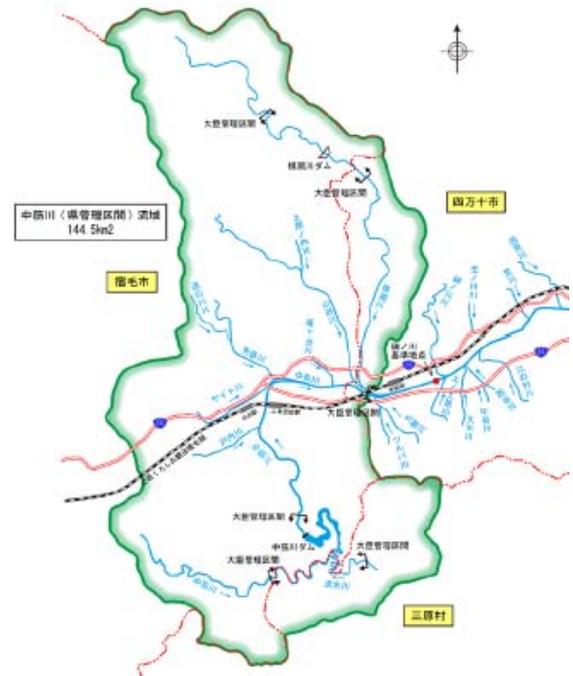
図 1 4 中筋川
（県管理区間）概要図

中筋川（県管理区間）の治水事業としては、昭和 16 年度に中小河川改修事業に着手し、中筋川本川（図 14）においては荒川合流点直下流（中筋川 11K/200）からヤイト川合流点（中筋川 18K/500）までを改修区間とし、磯ノ川、有岡、江ノ村、九樹の各付近を、支川においては、荒川（L=400m）、磯ノ川川（L=910m）、横瀬川（L=2,352m）、山田川（L=1,866m）の改修事業を進めました。その後、昭和 49 年に九樹地点（中筋川 15K/900）まで直轄管理区間が延長され、県管理区間においては、中小河川改修事業等により築堤等の河川改修を実施し河道はほぼ概成しています。しかし、近年においても平成 16 年の台風 23 号による豪雨など、内水等による浸水被害が発生していることから、平成 21 年度より平成 23 年度までに河道の掘削を実施するとともに、関係機関による内水排除施設の機能強化等を実施して、浸水被害の軽減に努めてきました。

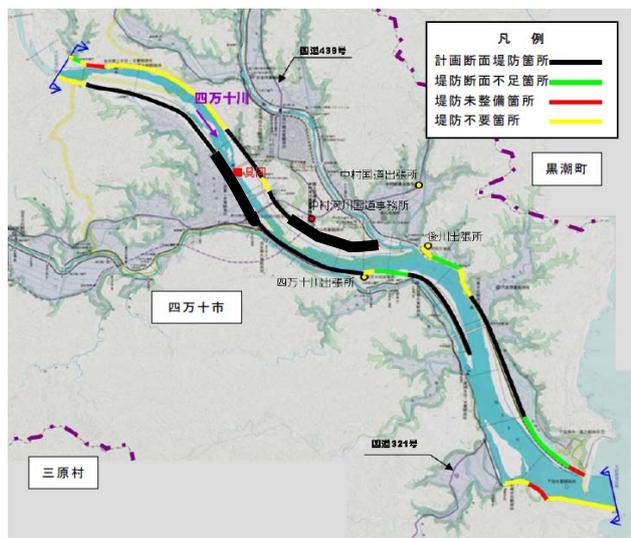
図 1 5 四万十川堤防の整備の状況図

四万十川では直轄事業着手前から堤防の整備を順次進めてきましたが、現在でも図 15 に示すとおり四万十川の堤防は、未整備箇所や堤防断面が不足する箇所が残っていることから、早期に堤防の整備を推進し、浸水被害の解消・軽減を図ることが急務となっています。

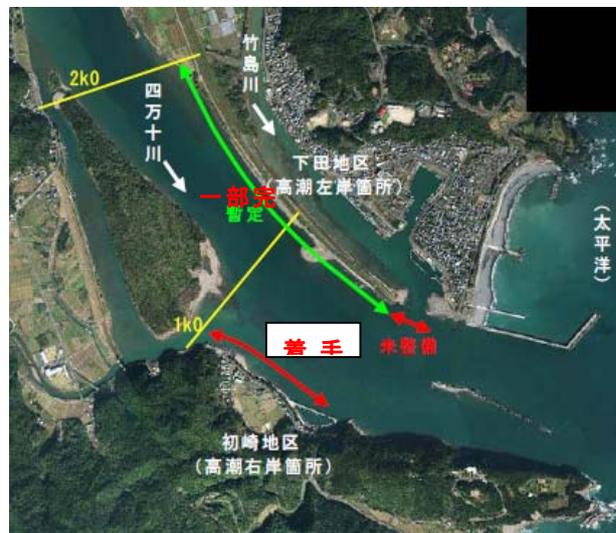
図 1 6 高潮堤防区間の整備状況

また、河口部では高潮対策が必要な区間の堤防（図 16）が未整備あるいは暫定（高さ不足）整備となっており、過去から洪水及び波浪の影響による浸水被害が頻発しています。近年の平成 17 年 9 月洪水、平成 19 年 7 月洪水においても波浪の影響により河口部の下田地区（写真 16）、初崎地区で浸水被害が発生しており、洪水対策及び高潮対策として堤防の整備を行う必要があります。

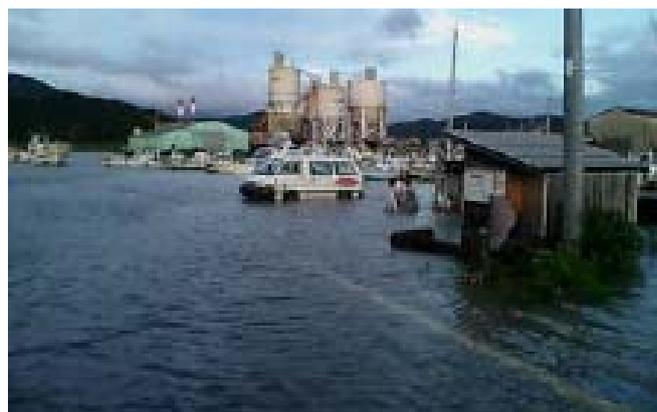
写真 16 平成 19 年 7 月台風 4 号
下田地区浸水状況

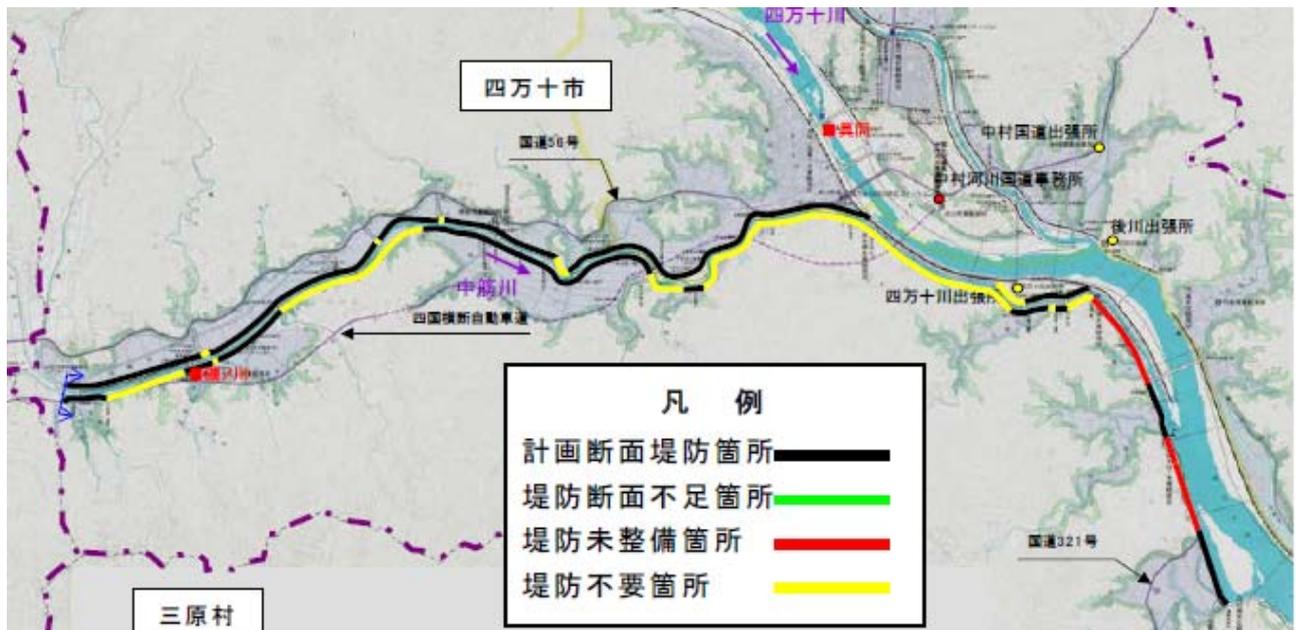
図18 中筋川堤防の整備の状況図

このように、中筋川は、緩い河床勾配や四万十川の背水影響という課題を抱えており、上流部での洪水調節施設の整備や、現在でも図18に示すとおり中筋川の堤防は、下流部の堤防未整備区間の対策を進める必要があります。

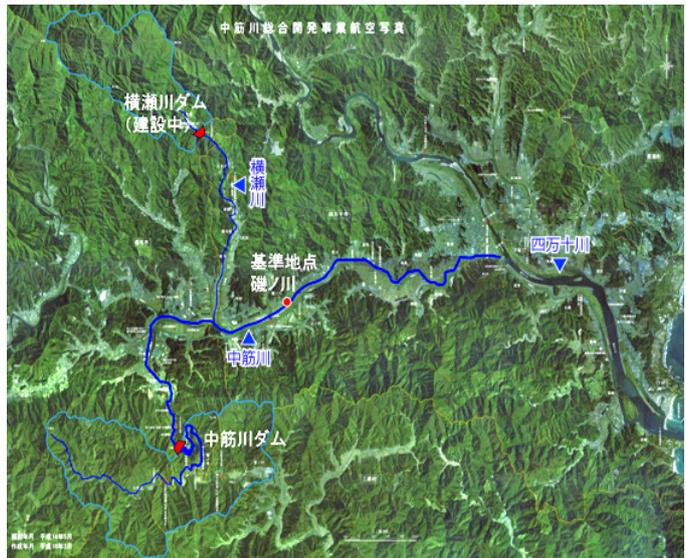
図19 中筋川総合開発事業の中筋川ダムと横瀬川ダムの位置図

って、中筋川の水位を下げるため、四万十川への合流点を下流に付け替える工事が進められましたが、それでも洪水による家屋の浸水は度々発生していました。このようなことから、昭和58年に中筋川ダム（建設中）の建設に着手し平成10年度に完成させ、平成11年4月から正式な運用を開始しています。

さらに、現在、横瀬川ダムの建設を進めているところです（図19）。

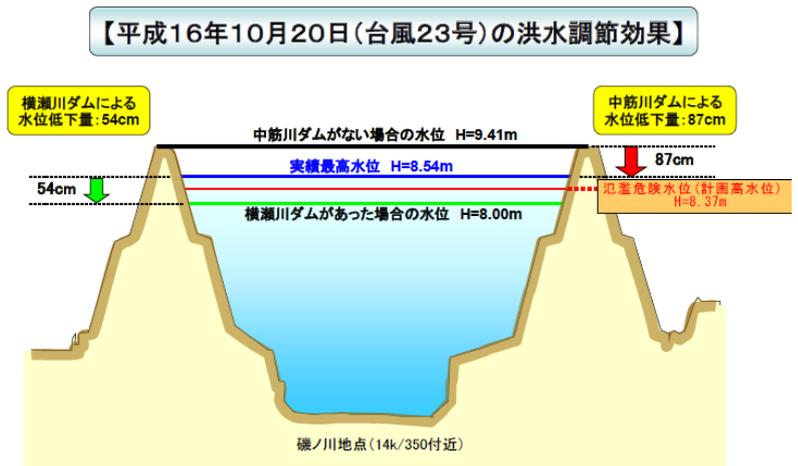
図20 平成16年10月22日（台風23号）の洪水調節効果図

この2ダムの大きな目的の一つは洪水調節ですが、ダムにより洪水調節を実施すれば、ダム下流の全川にわたって洪水時の水位を下げるすることができます。近年の洪水でその調節効果を見てみると、平成16年（2004年）10月台風23号の洪水では図20のとおりです。

平成16年10月洪水は、磯ノ川地点の最大水位は、中筋川ダムがなければ氾濫危険水位（計画高水位）を104cmも越え、9.41mとなり堤防が決壊のおそれのある危険な状態であったと推定されますが、中筋川ダムの調節により同水位を87cm低減させる結果となりました。

横瀬川ダムがあれば、さらに最大水位を54cm低下させ8.00m（氾濫危険水位以下）に抑えることができたと推定されています。

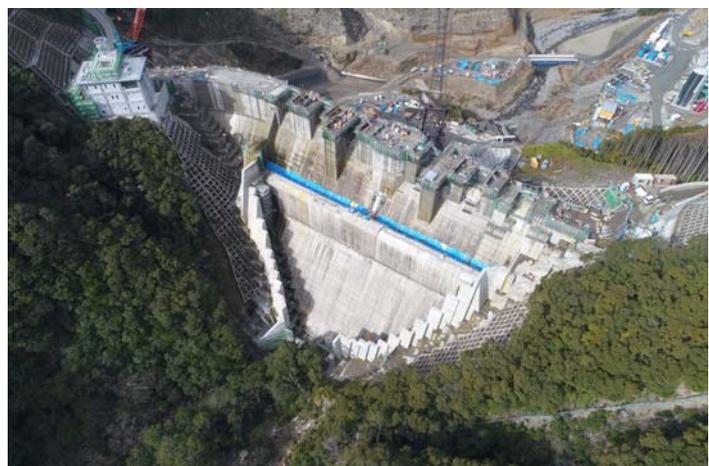
写真17 横瀬川ダム（平成31年2月5日の状況）

また平成23年（2011年）10月低気圧洪水でも、磯ノ川地点の最大水位は、中筋川ダムがなければ氾濫危険水位（計画高水位）を63cmも越えた9.00mと推定されますが、中筋川ダムの調節により同水位を79cm低減させる結果となっていることが公表されています。現在建設中の横瀬川ダム（写真17）の一日も早く完成し浸水被害の軽減が求められています。

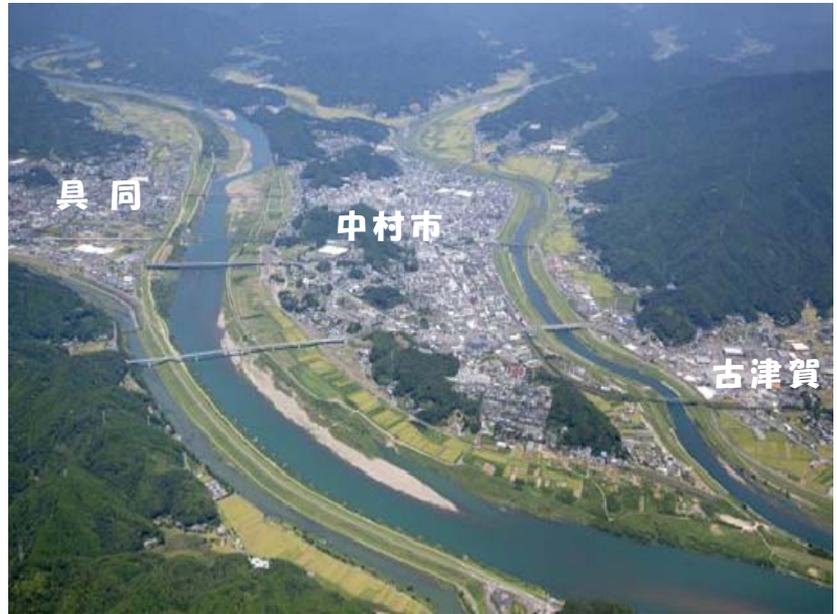
写真18 近年開発が進む具同地区や古津賀地区の状況

現在では、四万十川は無堤地区や計画断面に対して高さや幅が不足している区間があるものの洪水を安全に流下させるための堤防整備と支川後川の堤防整備、内水対策、中筋川のダムの建設や堤防整備、内水対策が整ってきたため、四万十川の下流域沿川の平地部は開発が進み、流域内人口は減少傾向にある一方で、四万十川下流の想定氾濫区域内の四万十市具同地区や古津賀地区は、近年開発が進んでおり、人口は増加傾向にあり、経済活動の活発な地域となっています(写真18)。
