## 直轄改修事業の経過

## 鹿野川ダム概要

## 肱 川 砂 防

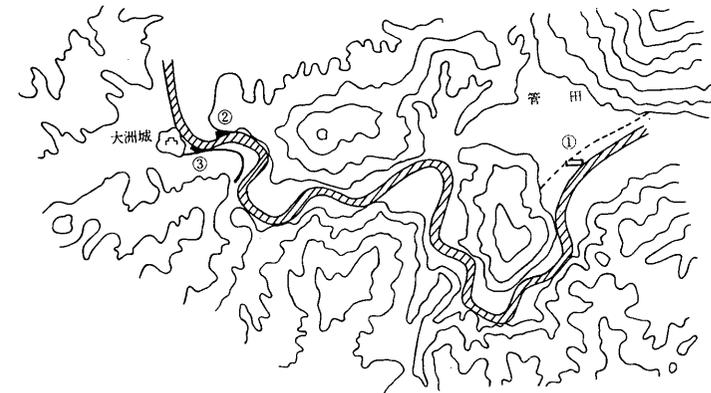
文明は水とともにあるといわれる如く、古来、河川は舟運に利用され、また耕作のための水の補給源としてこれに沿って文化が発達した。河川に沿って文化が発達した理由は、農耕に必要な取水が容易であったからである。そこで肱川の古代の改修はどのような形でなされたかを種々調査したけれども河川に関する文献はなく、ただ次のような点が判明した程度である。総論の初めにも少しふれているが、現在の大洲は湖底であり、人家は蕨田地区に密集し、ここで農耕が営まれていた。その後上流からの堆砂により除々に盆地を形成し、元弘元年(1331年)大洲城の築城を境として武家屋敷や商家が集まり今の大洲の前征を構成した。そして肱川も今の箇所より南よりの山手の方を流れていたし、久米川も城のすぐ下流を流下していたが築城のため現在地に開削をした。そして洪水時の水流を川の中心部に導き、土砂を沈澱させたり、堤防の破堤をくいとめるため水制(当地方ではナゲという)を要所要所にこしらえた。特に大洲城近くにある水制②③は城の下の深堀を永久化するために作られたと考えられ、管田の水制①は当時農耕の中心部だった管田地区の護岸を目的としたことはいまでもないが、その水制を上流に向けて施工し(この形式を逆ナゲという)水制より下流部の流心がうまく水制②③に当るよう(下図のように蛇行する)位置をきめたということで、そのために靱穀を流して確認をしたとのことである。この

蛇行状態は600有余年の今日ほとんど変化はみられない。次に築城後は部落毎に河守を置き、河守は要築堤箇所とか修理箇所を庄屋に連絡をし、庄屋は城主に報告をして川の改修には意をもちいていたようである。また舟下りと称する殿様の舟遊びにも殿様自から改修工事には気をくば

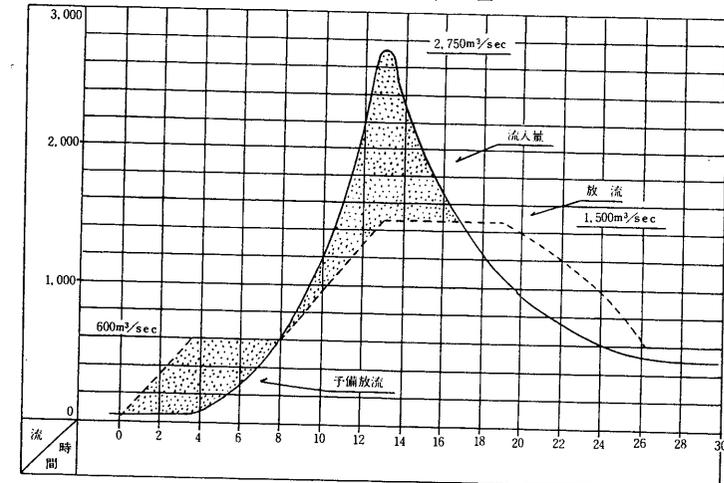
洪水調節図

$$\text{放流量} = (\text{流入量} - 600) \times 0.419 + 600$$

として一定率の割合で調節し計画洪水水量の（昭和20年洪水）2,750 m<sup>3</sup>/sec の流入にし1,500 m<sup>3</sup>/sec を放流して、1,250 m<sup>3</sup>/sec の洪水量の低減を行なう。

ピーク以後は、1,500 m<sup>3</sup>/sec を超えぬ範囲でできるだけ早く放流し原水位（84.0 m）に復させるものとする（洪水調節図参照）

洪水調節とは、ダムより上流の洪水量の一部を貯水池に貯溜してダムより下流の洪水量を低減するものである。下流大洲市地点における無害洪水量は約1,000 m<sup>3</sup>/secであり、これに応ずるダム地点流量は約600 m<sup>3</sup>/Sと推定されるので、これを超過する洪水に対して調節を行なう。

常時満水位は、E L 86.0 m であるが洪水期間中 7月1日～10月15日の間は E L 84.0 m 以下に水位を制限し、洪水（600 m<sup>3</sup>/sec 以上）の予想される場合は予備放流を行ない E L 81.0 m まで水位を低下させ、E L 81.00 m へ洪水満水位、89.00 m 間の1,650 万 m<sup>3</sup> を利用して洪水調節を行なう。

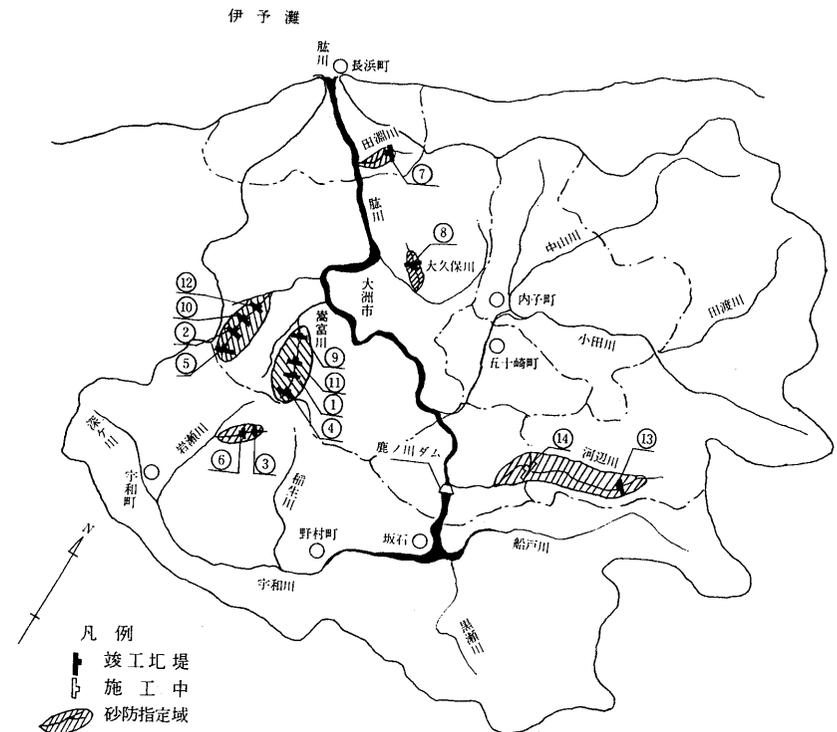
肱川水系直轄砂防全体計画図 S=1/300,000

昭和35年度に竣工した鹿の川ダムが施工に着手せられるに及び、下流改修工事と共に一貫した治水計画を樹立すべく種々の調査が実施せられ、検討を加えた結果、34年9月作成による29年度以降全体計画では前記五河川に河辺川が追加され、既に施工中の堰堤4基（久米川3、嵩富川1）新規施工として流路工3ヶ所（久米川1、嵩富川2）堰堤2基、各止堰堤19基、事業費212,993,000円をもって昭和37年度完成を目途として計画がなされた。

昭和34年度までに河辺川水系を残り計画が完了し、昭和35年度以降五ヶ年計画で事業費160,000,000円が計上され、河辺川水系を完了する計画で堰堤1基（嵯峨谷）谷止堰堤6基が計画されたが、下流の状況その他から嵯峨谷堰堤完成（昭和41年度完成予定）をもって直轄砂防工事は完了の予定である。

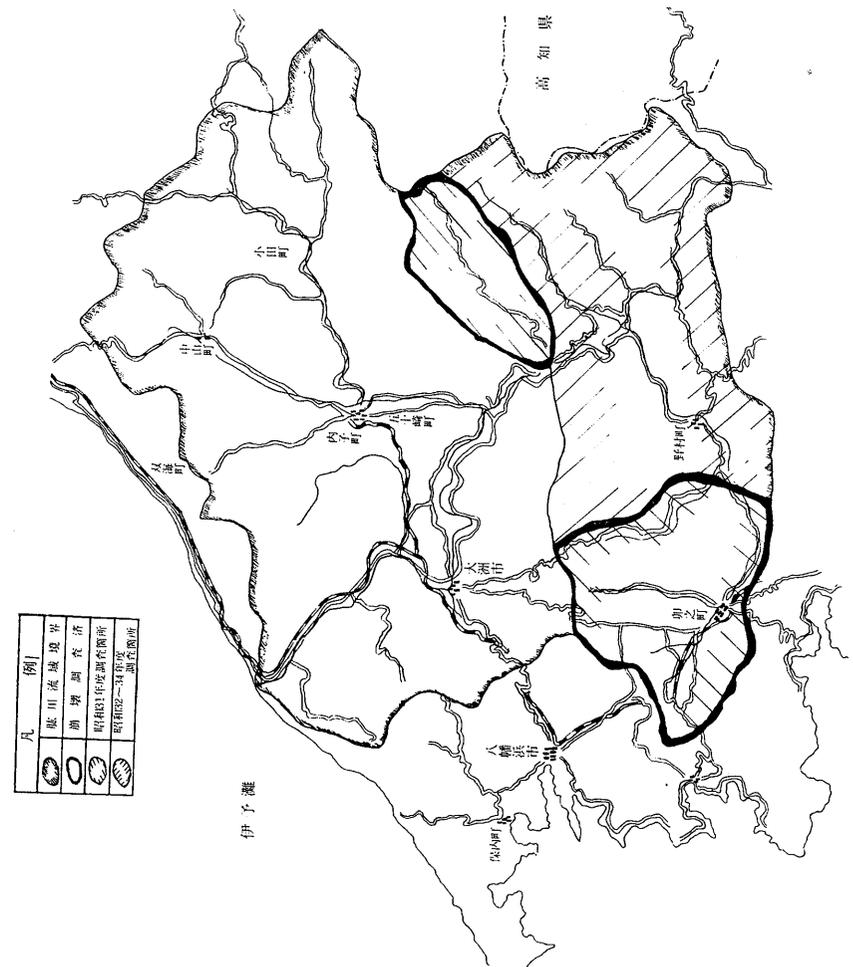
宇和川崩壊地分布図 ●崩壊箇所

各水系別の崩壊地分布状況は、附図の通りであるが、調査の対称とした支川毎の崩壊状況をまとめると次表の通りである。
