宇治川床上浸水対策特別緊急事業の概要

事業概要

2. 新宇治川放水路トンネル設計

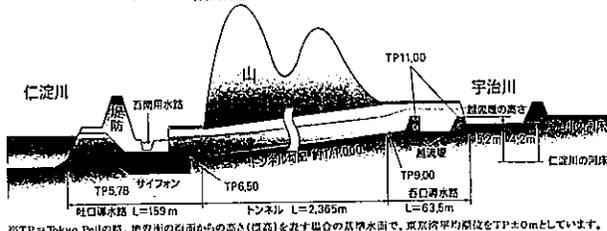
新宇治川放水路の縦断的な模式図

※TP=Tokyo Peilの値。地表面の図面からの高さ(標高)を基準とする場合の基準水面で、東京湾平均潮位をTP±0mとしています。

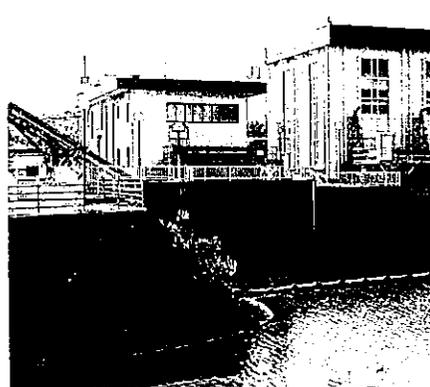
増設された宇治川排水機場

現在の宇治川排水機場（30m³/s）に隣接し、宇治川第2排水機場（10m³/s）を増設。

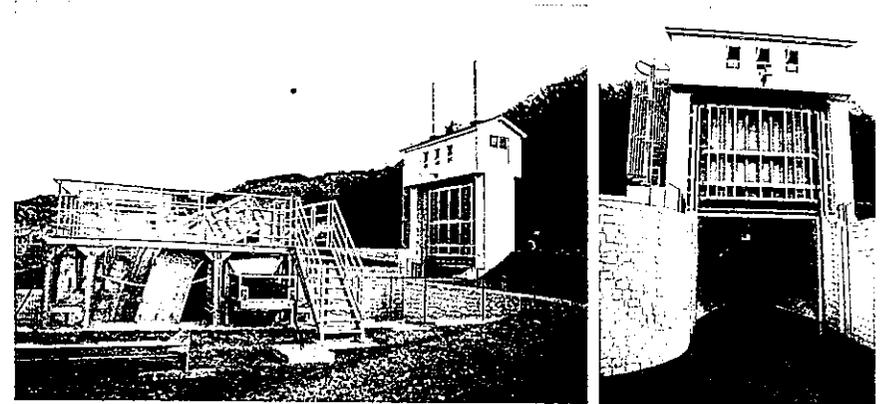
完成した新宇治川放水路呑口導水路

宇治川中流部より直接仁淀川へ最大55m³/s放流する、総延長2,587.5mの放水路の整備。

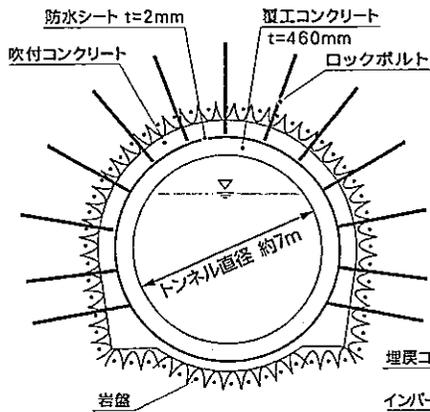
ウォータータイトトンネル（止水構造）断面図

トンネル施工により地下水位の低下を招くことがないように、トンネル構造はウォータータイトトンネル（止水構造）としました。

トンネル全周を厚さ2mmの防水シートで覆い、トンネル内部への地下水の流入を防いでいます。

ウォータータイトトンネルの場合、現状の地下水位を静水位とした水圧がトンネルの外周に作用し、大きな応力が生じます。そのため、トンネル断面形状は、応力をできるだけ小さくして構造を安定させる、直径約7mの円形断面を採用しました。

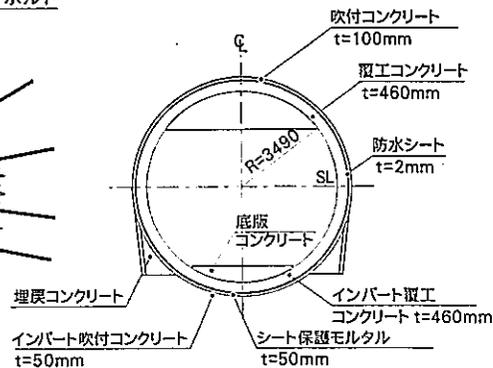
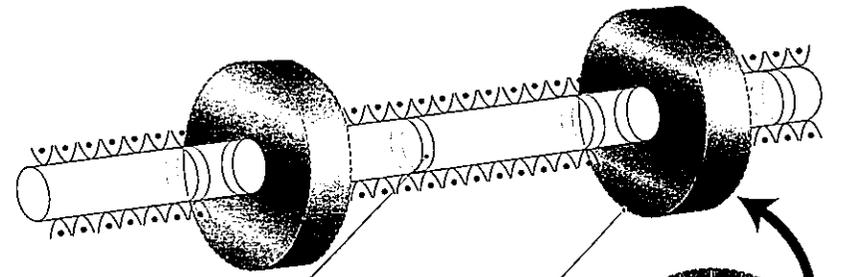
トンネル標準断面図

トンネルはNATM工法によって施工するため、地圧は一次覆工によって支持されていると考えます。

地下水の流動を防ぐトンネル縦断方向の対策として、ウォータバリヤとファンカーテングラウチングを採用しました。

ウォータバリヤ

ウォータバリヤとは、吹付コンクリートと防水シートおよび防水シートと覆工コンクリートとの接触面を地下水が流動しないように止水材を注入するものです。

ファンカーテングラウチング

ファンカーテングラウチングとは、地山のゆるみ領域を通過して地下水がトンネル縦断方向に流動しないように、トンネルの周りにエリマキ状の壁をつくるものです。

いずれもトンネル縦断方向に水が流れることを防ぎ、地下水の低下を防ぎます。

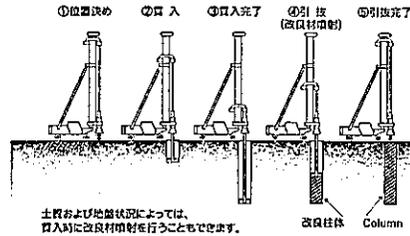
土質および地盤状況によっては、穿孔時に改良材噴射を行うこともできます。改良柱体 Column

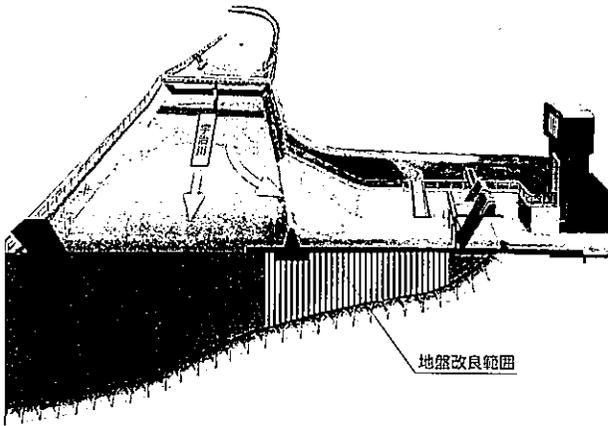
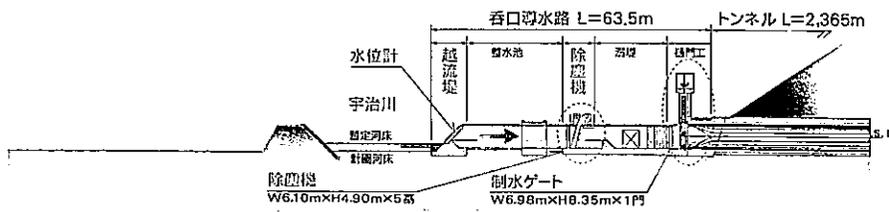
●呑口構造

呑口部は、越流堤、止水池、管理橋、除塵機、湖堤、樋門、管理用進入路によって構成されています。

分流開始は、内水排除ポンプの始動水位と枝川地区の被害発生水位を勘案して決定しました。

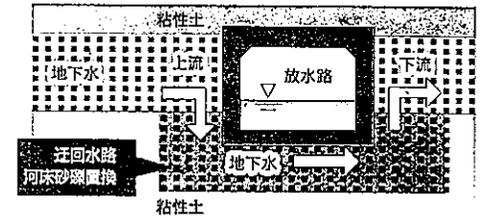
迂回水路概念図

★迂回水路

地下水の円滑な流れを阻止し、下流地区に影響を及ぼす可能性のあるサイフォン部に迂回水路を設置しました。この迂回水路は、放水路トンネルの周囲を透水性のある河床砂礫で埋め戻し、地下水を迂回させて下流に導くものです。

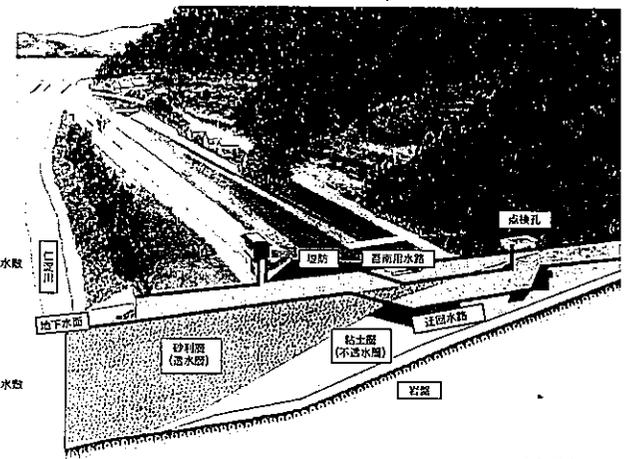
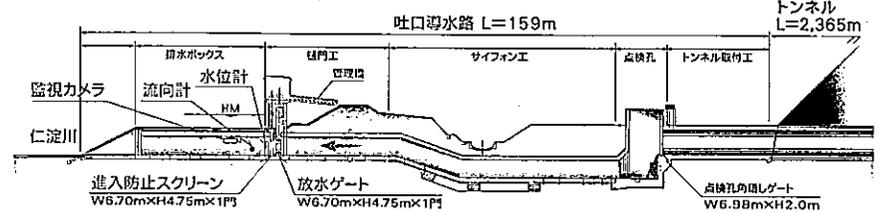
●吐口構造

吐口部は、トンネル取付工、点検孔、サイフォン部、樋門部、排水ボックス部によって構成されています。

サイフォン部から排水ボックス部は、柔構造樋門になっています。

★柔構造樋門

サイフォン部から排水ボックス部は、基礎地盤の沈下に応じて柔軟に追随する柔構造樋門を採用しました。各構造物は沈下しても水漏れを起こさないよう特殊な継手でつながられています。
