管内国有林の治山を代表するものに佐喜浜川の通称「かなぎの崩壊」がある。これは佐喜浜川最上流の45haの大崩壊によって下流に大きな被害を与え部落農耕地の埋没海岸の荒廢、佐喜浜港の埋没等大きな災害をくり返した歴史のある崩壊であるが、大正6年からこれが復旧に着手し、その後継続実施した結果工事は本年度をもって完成することになった。こうした永年にわたる種々の困難と多額の経費によって、流域住民の民生の安定と、海岸海底の安定、港湾の維持上非常に大きな効果があった。最近は港の拡張改良工事も着手され40年度には屈指の良港として復活される計画である。このときに当り緑化の歴史の1時代を受け持った直轄治山事業の施行記録をとりまとめ上梓した次第である。

高知営林局経営部長

佐喜浜川治山事業

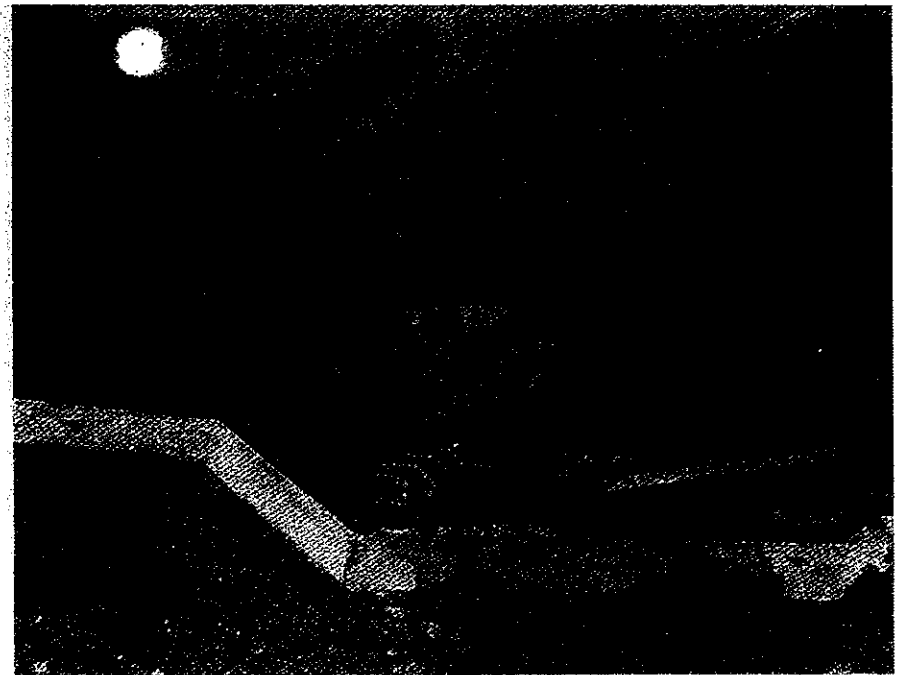
化石谷附近よりみる溪間工事  
上流部に於ける練積堰堤

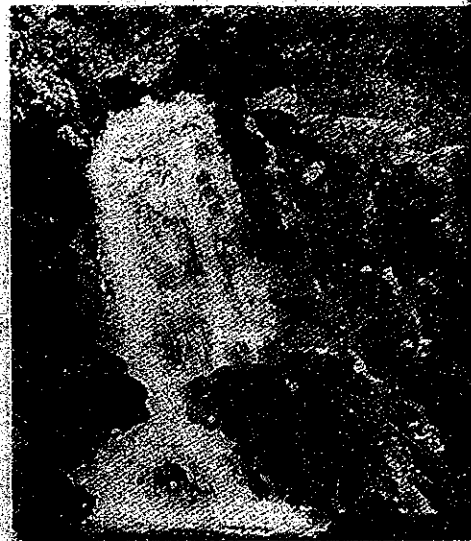
大正時代に施行した空積堰堤

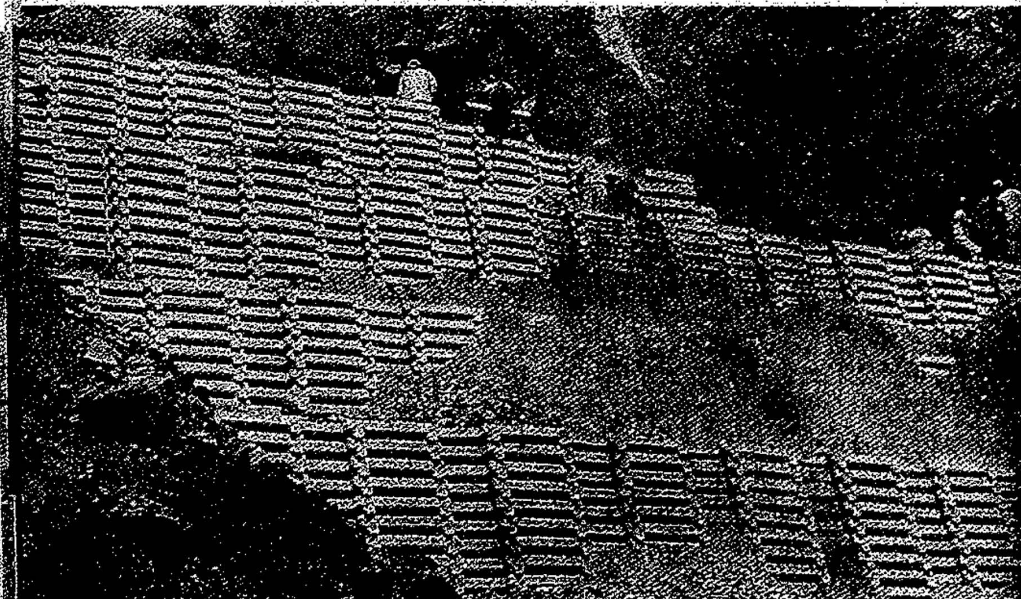
山腹方格積施行中(昭和36年)

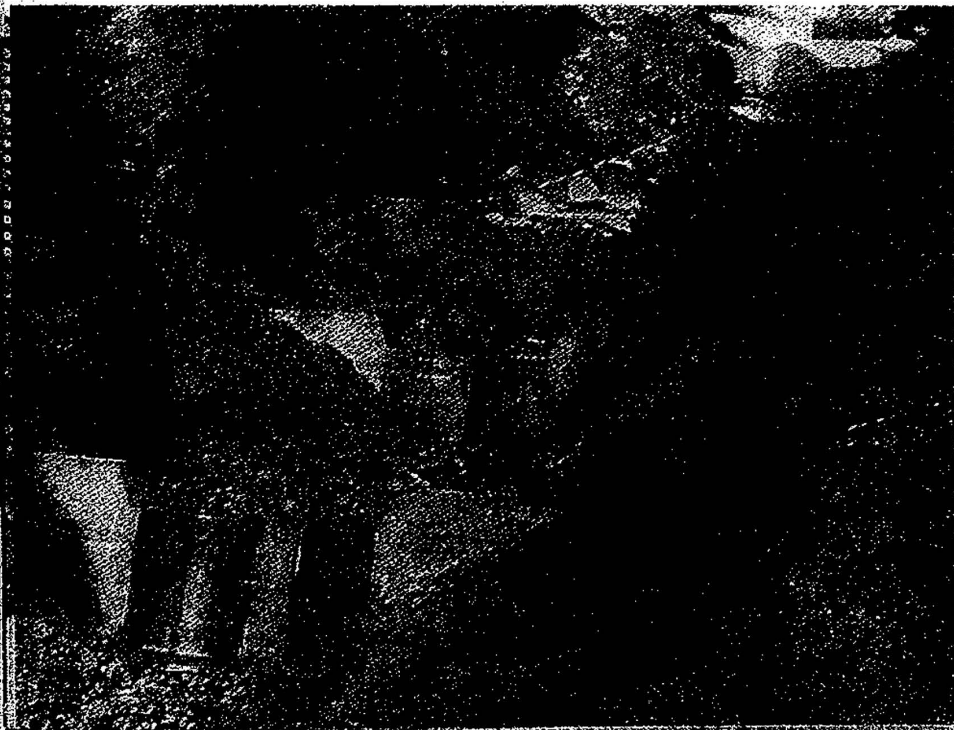
中流部の堰堤工

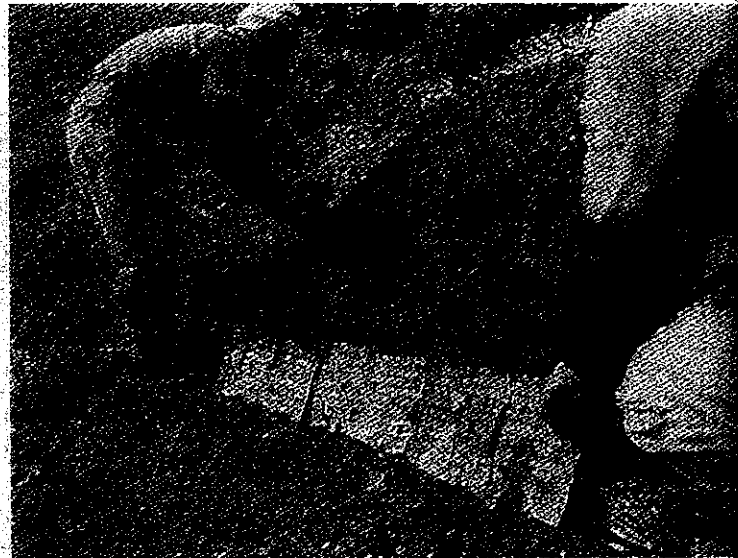
植生盤の張付

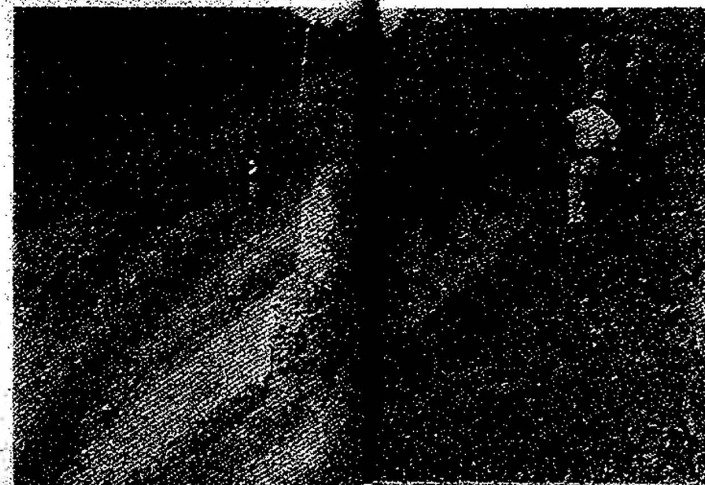
一号谷  
竣工三年後の状況（昭和三十九年）

法切作業中

一号谷 木工水路（竣工時）
