四万十川の治水事業

川に残る伝統文化を守るためにも、治水で安全な川に

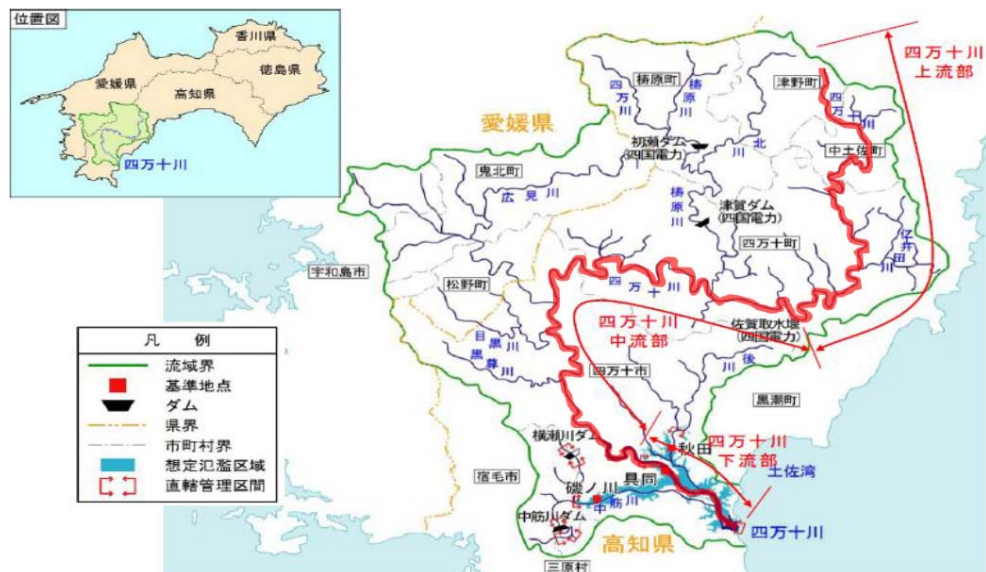
四万十川と支流も含めた流域図。

四万十川の源流は高知県高岡郡津野町の不入山（標高 1,336m）にあります。そこから南に流れ、高岡郡四万十町窪川で仁井田川が合流。その後流れを西に向け、四万十町大正で梶原川が合流し、四万十市西土佐で再び流れを南に転じて、さらに広見川、目黒川、黒尊川が合流します。四万十市佐田で中村平野に入り、そこで後川と中筋川を合わせ太平洋に注ぎます。多くの支流を持つことも四万十川の特徴です。

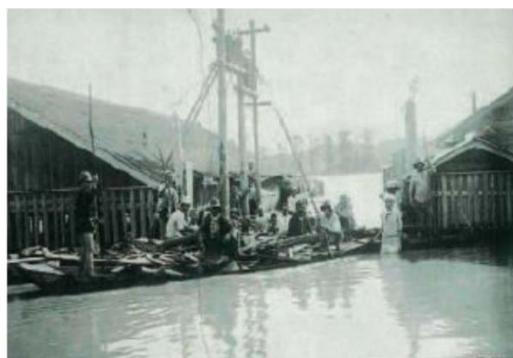
昭和 10 年の洪水の様子。

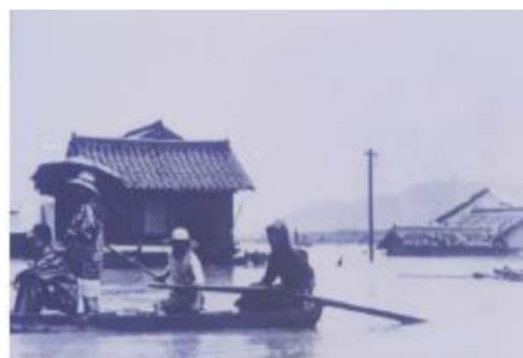
昭和 38 年の洪水の様子。

戦後最大流量を記録した昭和 38 年 8 月の洪水では、当時の計画高水流量（堤防など洪水を防ぐ施設が合理的に働き、洪水が起こりにくいとされる水量）13,000 m³/s を超える洪水が発生。四万十川と支流の治水計画を見直す契機になりました。昭和 47 年 7 月の台風 9 号では、支流の中筋川で戦後最大流量を記録し、床上浸水 221 戸、床下浸水 493 戸の被害が発生しました。また、平成 4 年 8 月の台風 11 号の洪水のピーク流量は、支流の後川で観測記録上最大となり、床上浸水 283 戸、床下浸水 158 戸に及ぶ浸水による被害が発生しました。

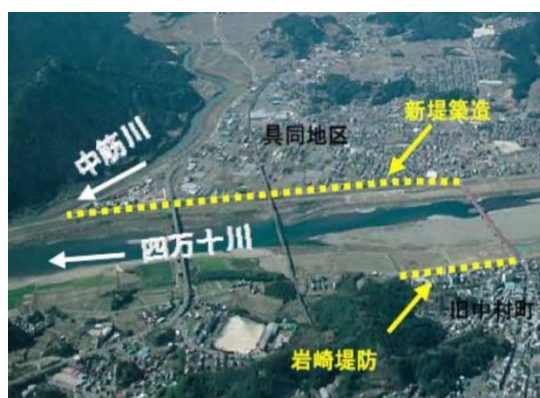
四万十川の上の黄色い破線が、新設堤防。

四万十川では掘削して川に流れる水の量を増やしました。後川では、新しい堤防を増設し、佐岡地区では、新たに掘った場所に水を流し、曲がった川を真っ直ぐにする「川の付替」が行われました。

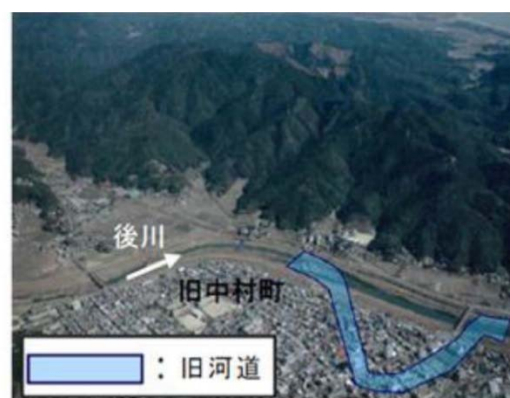
後川は、水色で描かれた流れから写真の流れに、真っ直ぐに付替られました。

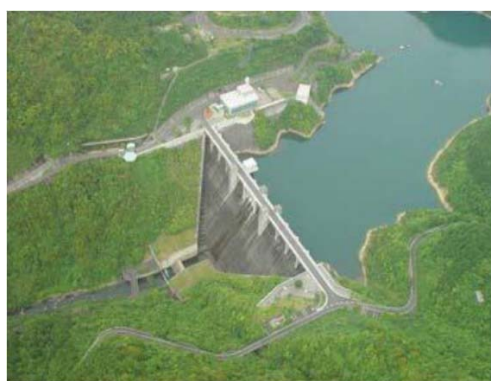
土木学会デザイン賞の優秀賞を受賞した中筋川ダム。

昭和から平成にかけて行われた治水事業で注目すべきは、中筋川の上流に中筋川ダムを建設したことです。このダムは昭和 58（1983）年度に建設が始まり、平成 10（1998）年度に完成しました。水害を防ぐ「治水」だけでなく、かんがいなどに水を利用する「利水」も行う多目的ダムで、景観にも考慮した美しいダムとして、平成 13 年度の土木学会デザイン賞の優秀賞を受賞しています。

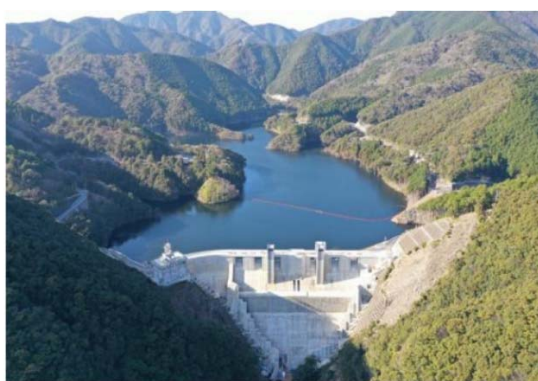
令和 2（2020）年 6 月に完成した横瀬川ダム。

しかしその後も中筋川の流域では浸水被害が多発したために、平成 15（2003）年、さらに横瀬川ダムの建設もスタート。横瀬川ダムは令和 2（2020）年 6 月に完成しました。

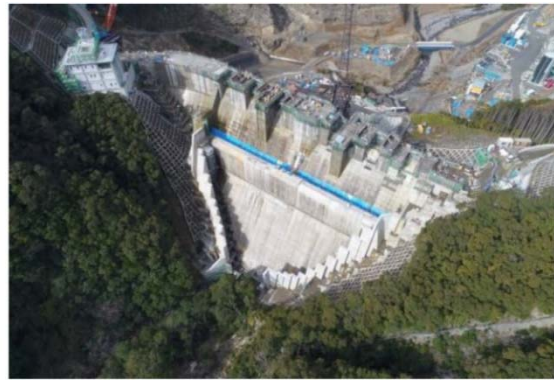
建設中の横瀬川ダムの様子
(平成31(2019)年2月)。
